# RK固件升级失败原因分析

发布版本：1.2

发布日期：2017/10/18

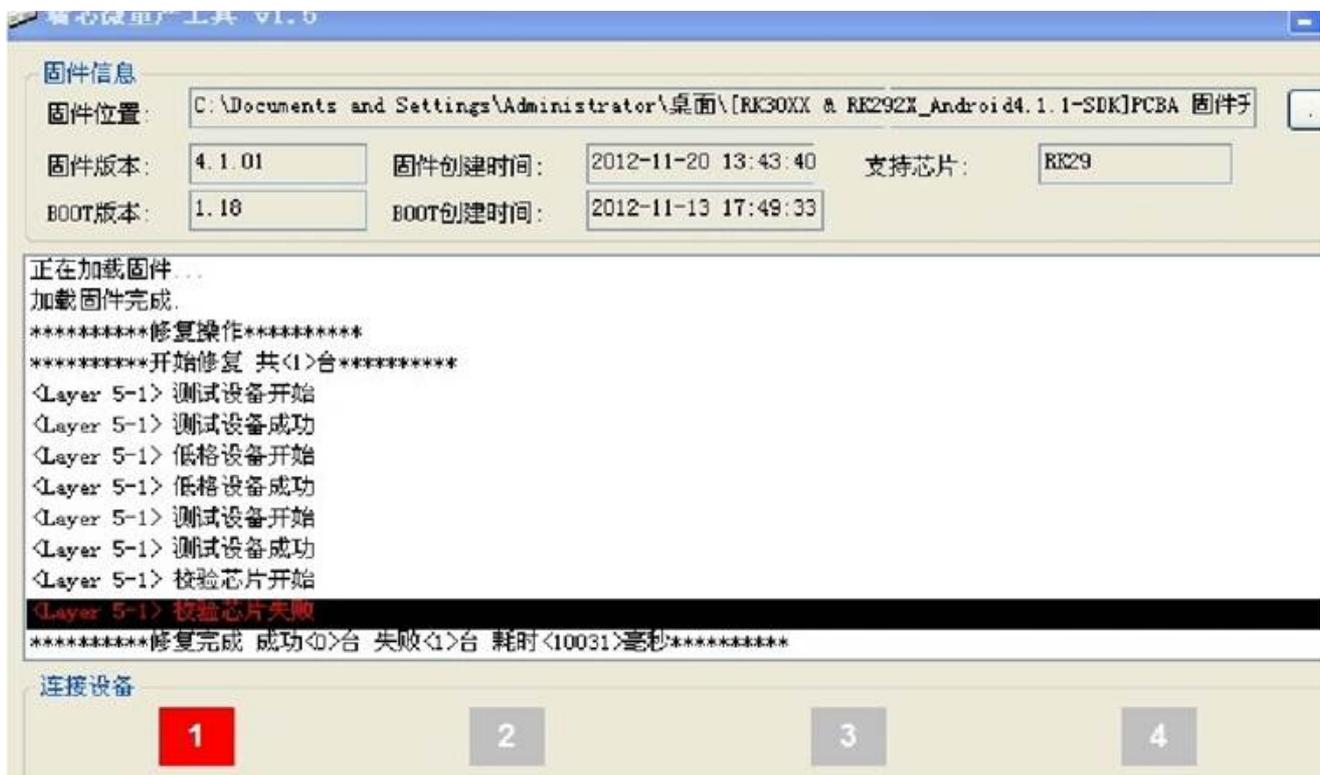
下面这种情况，只有一个bits或者几个bits差异的，是DDR问题，参考“[2.2.下载BootCode成功后测试设备失败](#)”的处理方法。

上图的固件是rk30的，打包时参数配置错误，配置成RK29了。

打开文件mkupdate.bat，修改

修改RKImageMaker.exe芯片参数，给我“-RK30”。

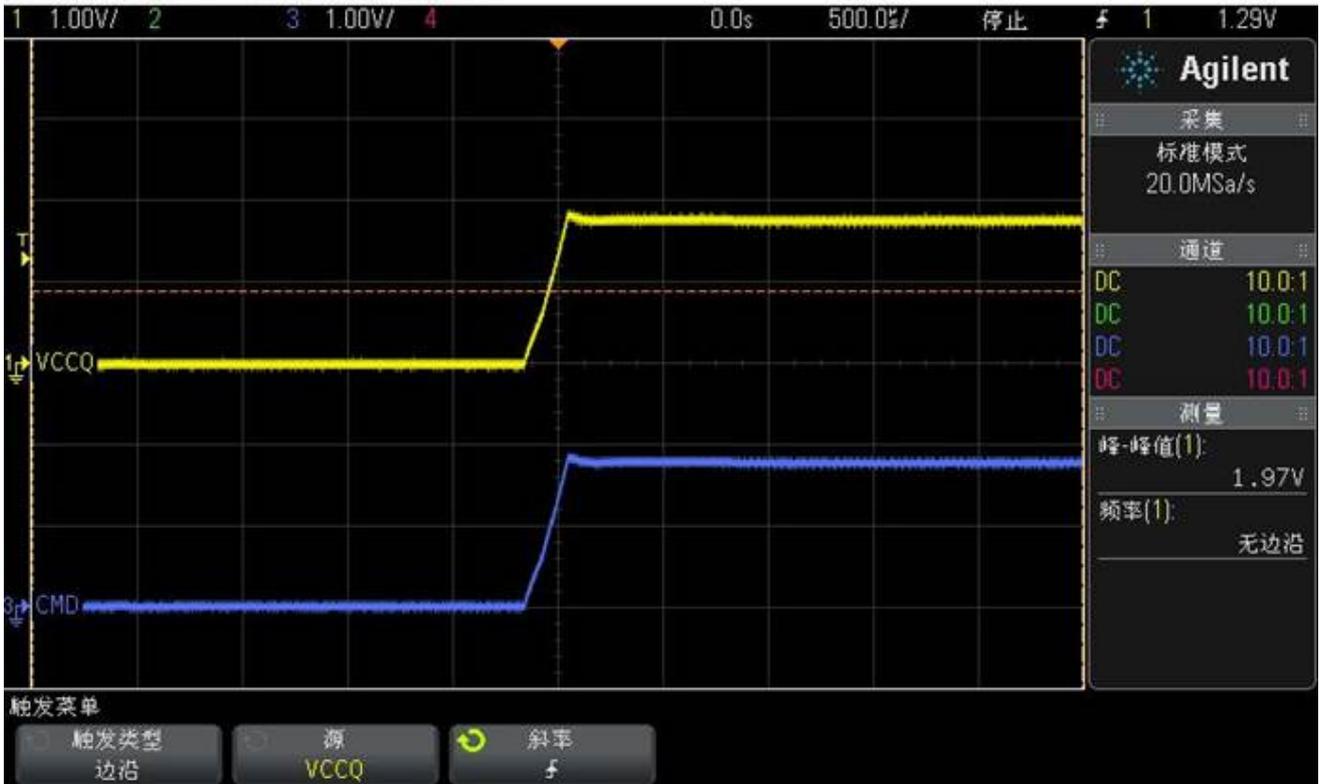
2. 用示波器测量上电时序。CMD信号与EMMC的VCCQ最好一起上电，如下图所示。若CMD线迟于VCCQ上电，部分EMMC将无法引导开机。

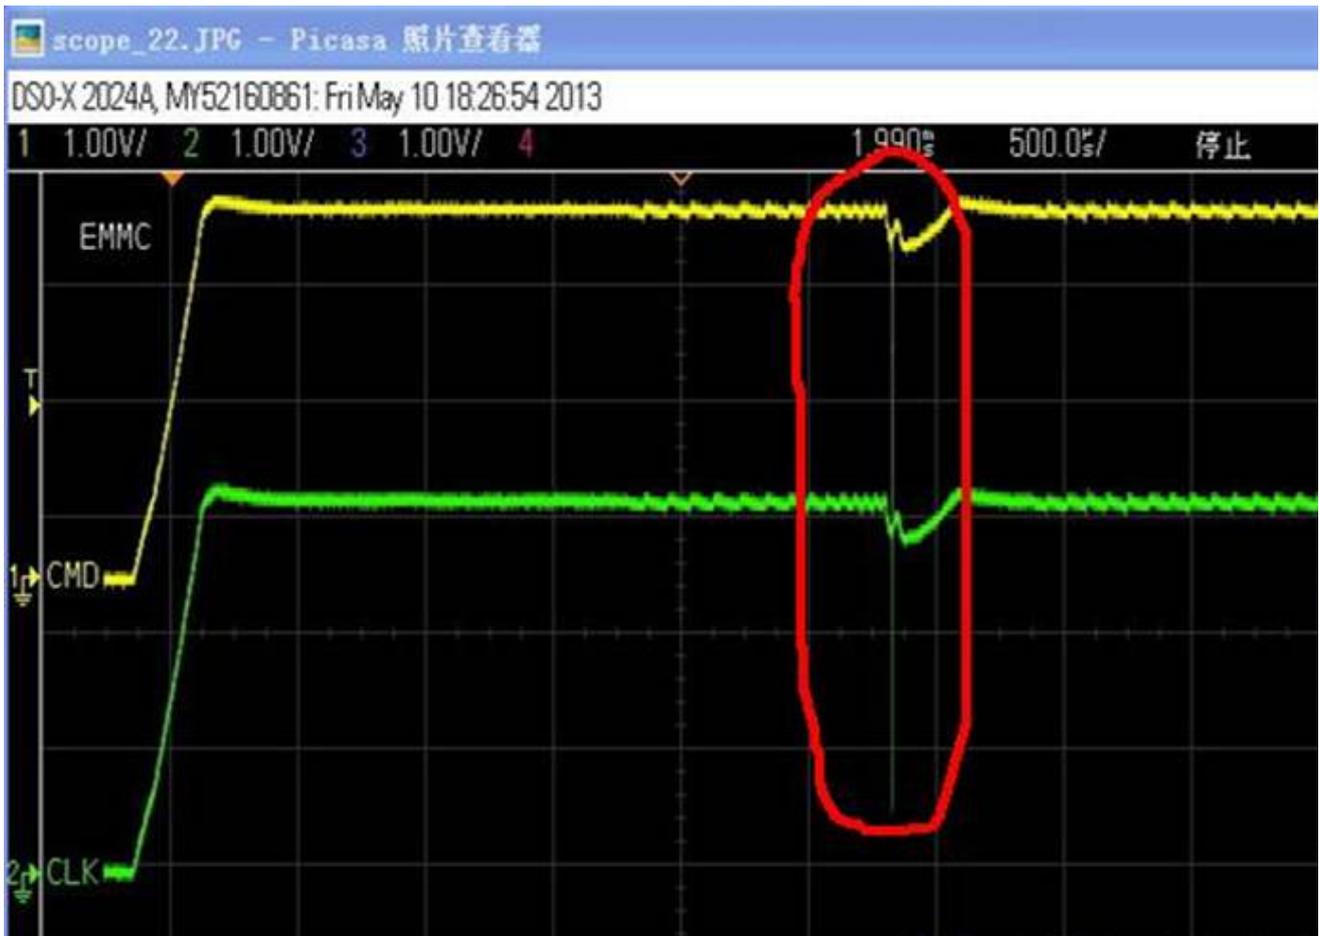
3. 用示波器测量CMD、CLK线上是否有毛刺。如果有毛刺，部分EMMC将无法引导开机。如下图所示。目前发现在RK3066 + TI的PMU会有此毛刺。解决方法是改变上电时序。

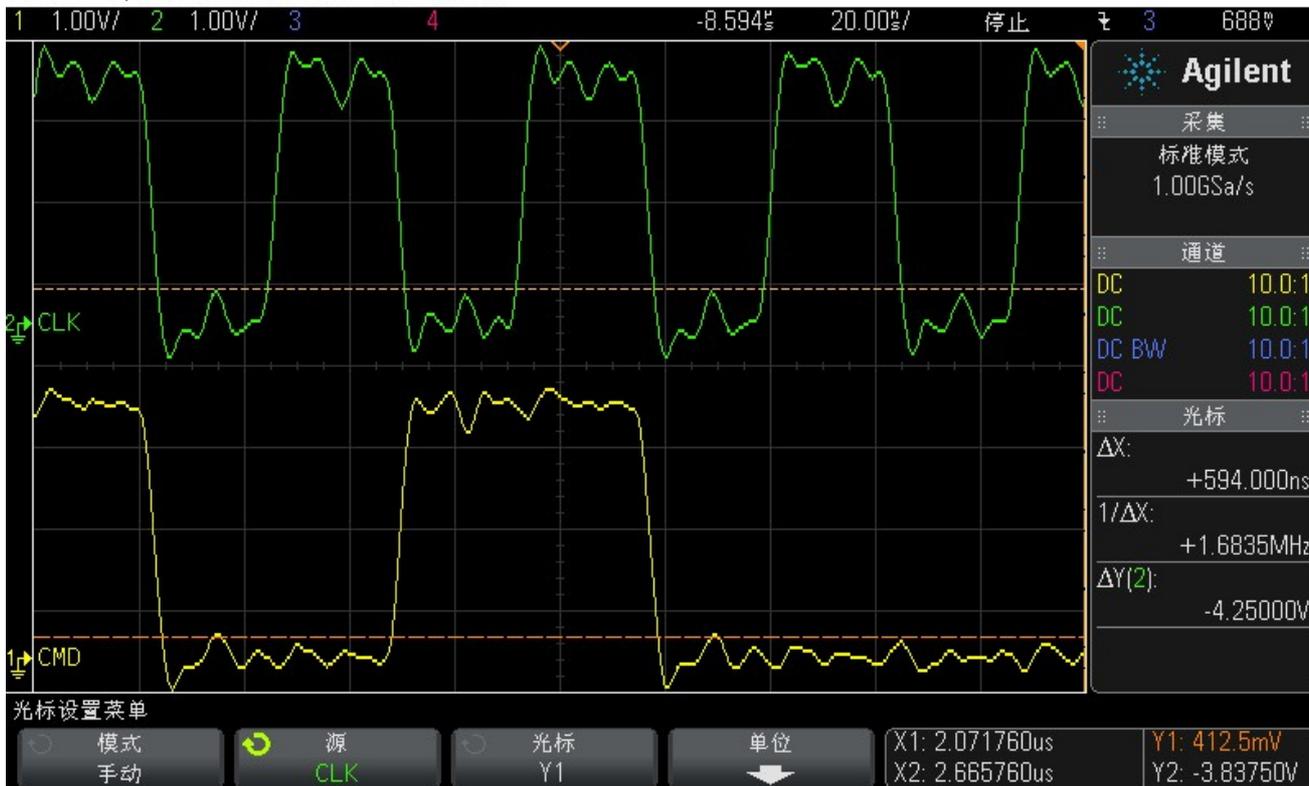
4. 用示波器测量CMD、CLK、DATA线上过冲是否严重，可考虑接串联电阻匹配。下图中CLK 振铃较大可能引起逻辑错误。

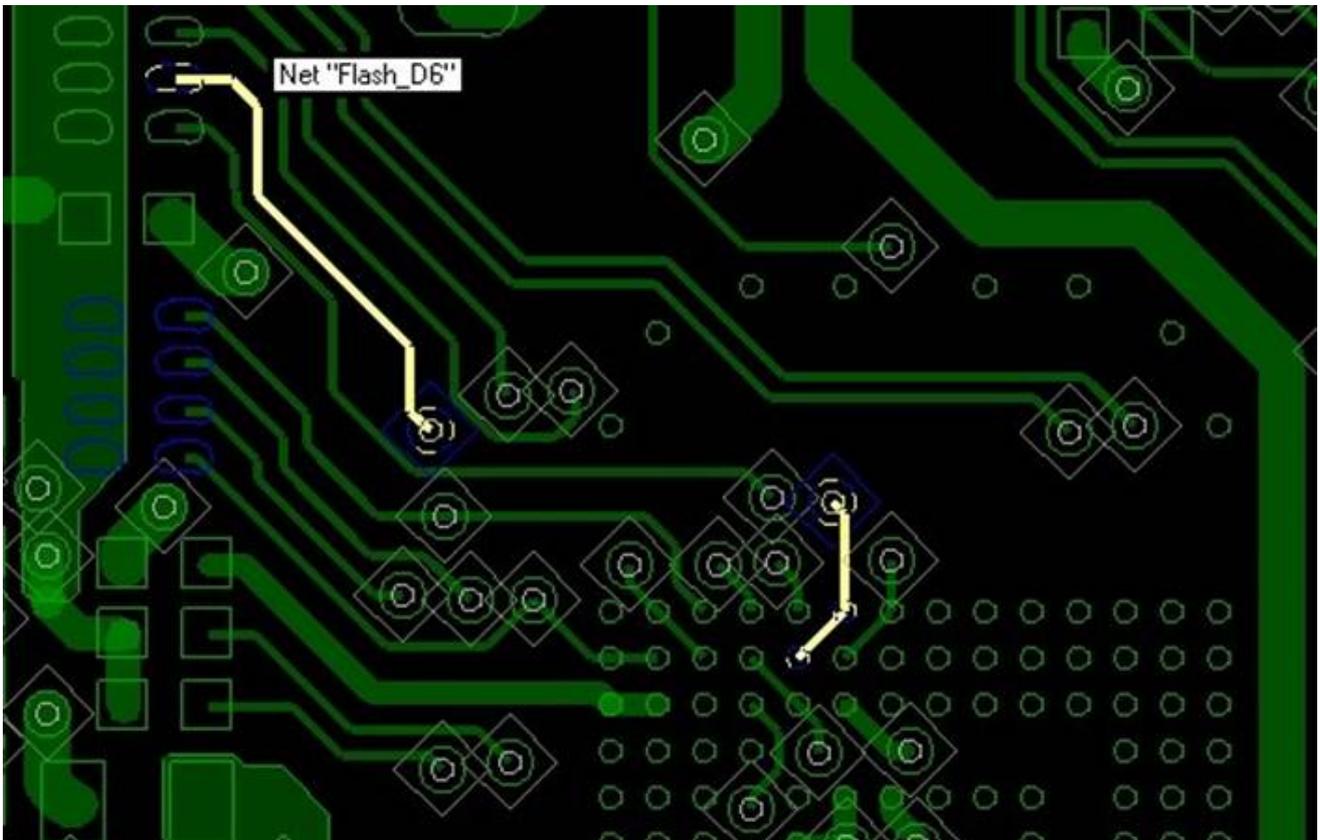
原因是BOOTROM启动时进入NAND FLASH探测模式了，大约需要几秒时间。

1. 先查硬件原理图和版图。CMD, DATA0-DATA7都要上拉，上拉电阻建议10K。检查上拉电阻是否虚焊。PCB版图上EMMC信号线不能通过连接NC脚走线。下图是某客户通过NC脚链接到EMMC的DATA6,导致开机慢的PCB图。

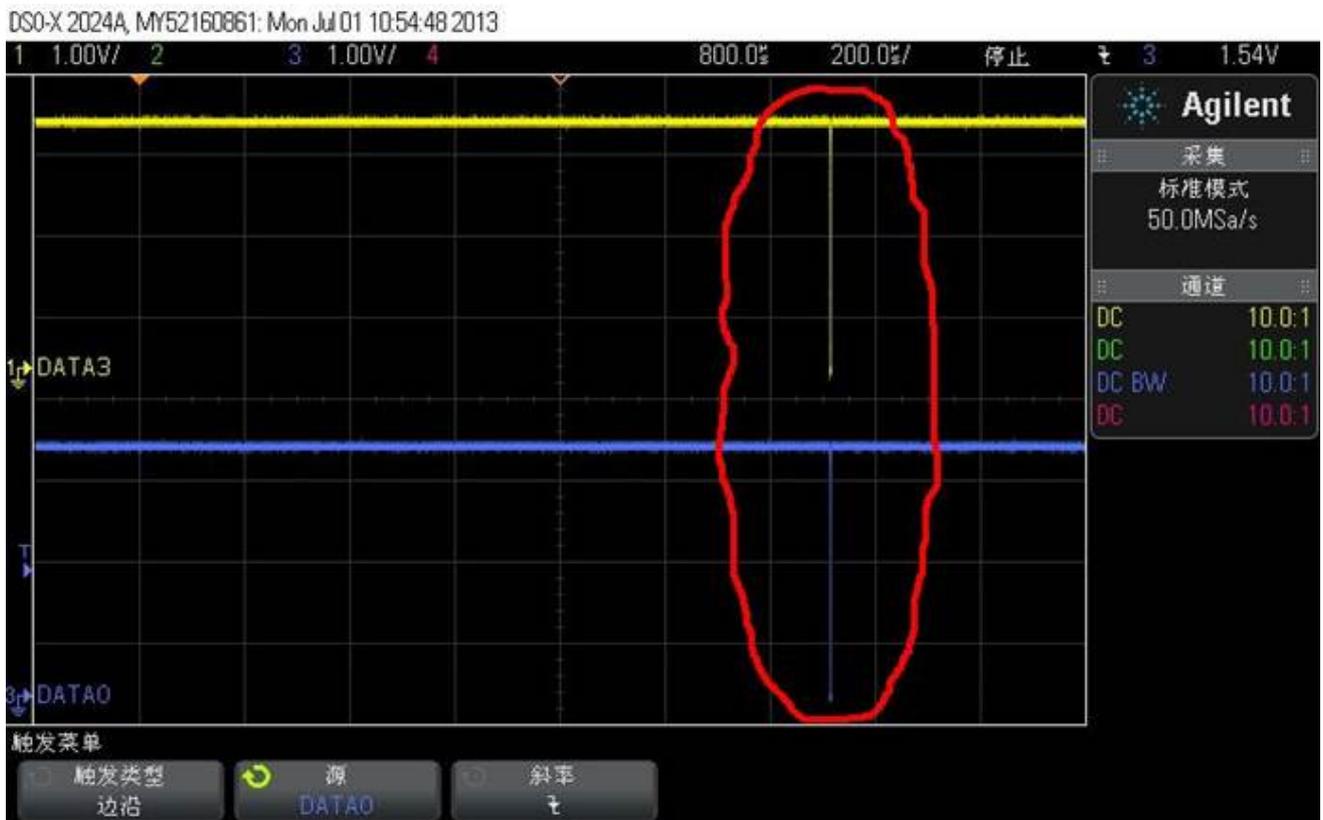
图1

(2) 用示波器测量DAT0-DATA7。在上电过程中DATA线的上升时间必须小于2us。如下图所示。图2是图1红色椭圆处波形展开，图2中DATA线的上升时间需小于2us。

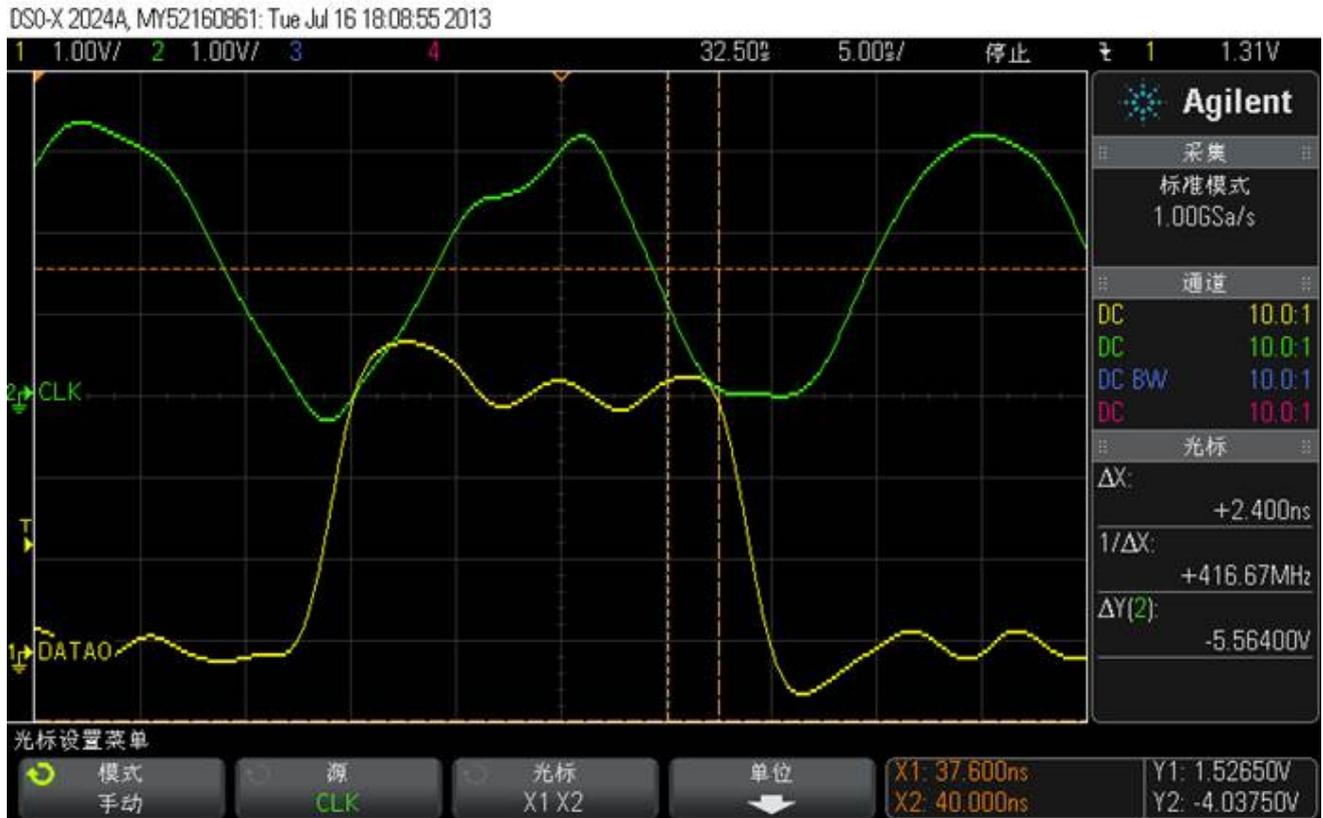
(2)用示波器测量 Bus timing 是否符合要求。下图是DDR模式，CLK下降沿采样 Holdtime 时间不够，可能引起逻辑错误的案例。
