# 固件升级失败原因分析

## Version 1.1

### 2012/11/22

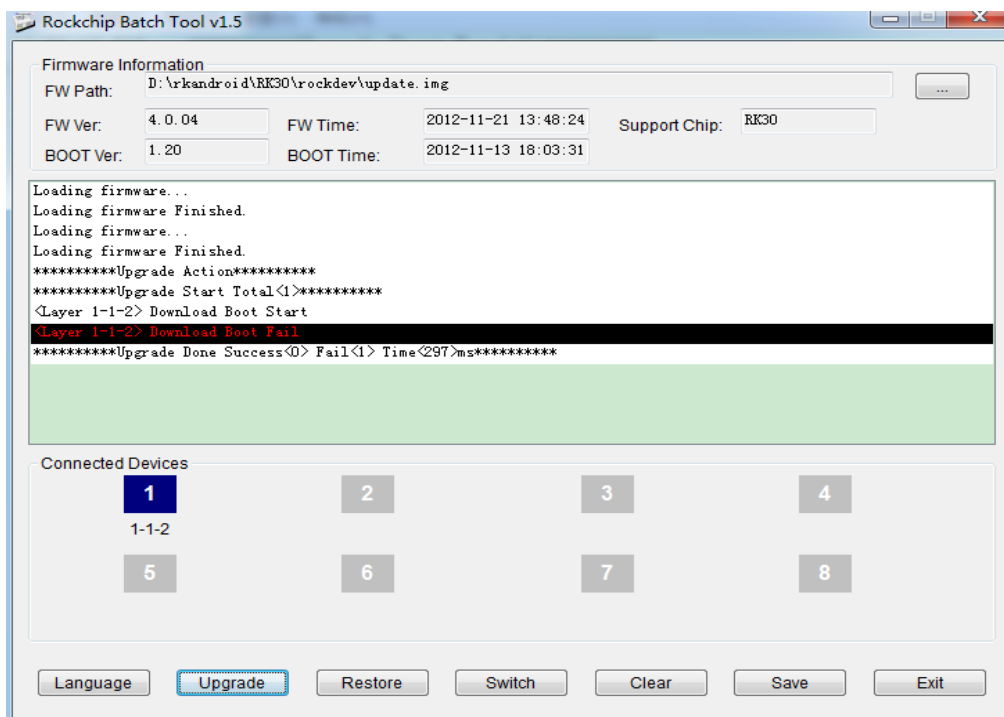
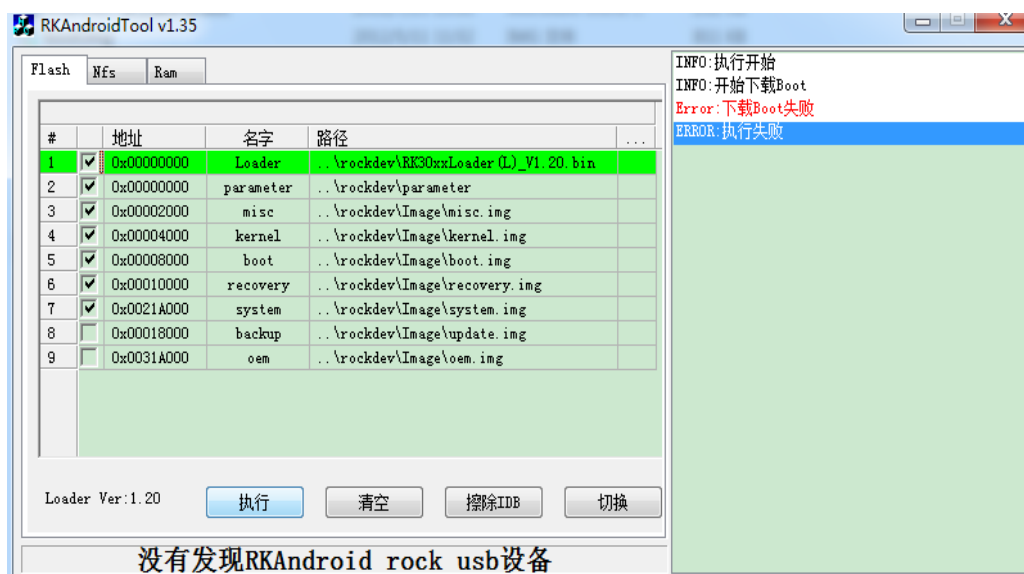
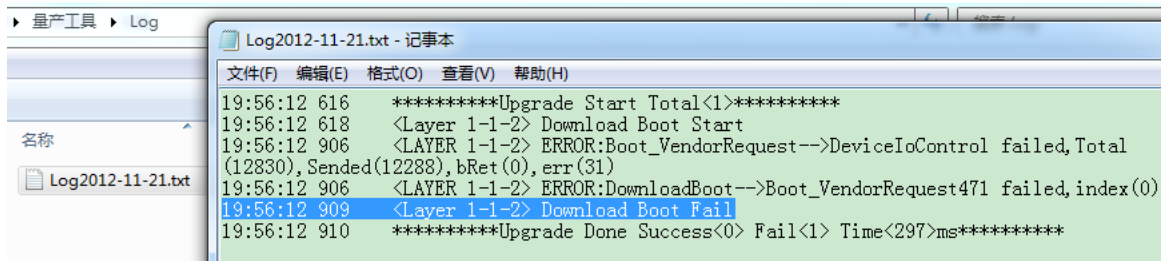
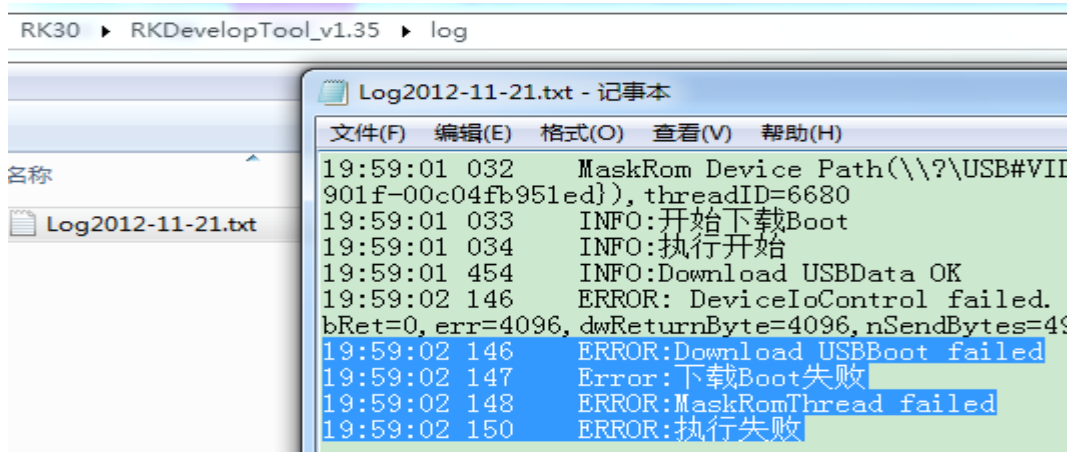
量厂工具提示：

开发工具提示：

量产工具 log 目录下 log 文件提示:

开发工具 log 目录下 log 文件提示:

出现这种问题可能的原因:

- 1、USB 信号不好
- 2、主控虚焊或者电源问题
- 3、DDR 相关问题
- 4、供电不足

- 1、使用 DDR 测试工具测试 DDR 是否有焊接问题。
- 2、使用质量好的短的 USB2.0 的 USB 线，并连接在 PC 机后面的 USB 口进行固件升级。
- 3、检查 USB 线路上是否接的 ESD 器件，参数是不是不对。
- 4、检查 USB 供电是否正常：电压和纹波。
- 5、USB 走线是否和其他走线邻层平行。
- 6、检查主控和 usb 相关部分的电阻和电容的参数是否正常。
- 7、使用接外电源或者电池供电。

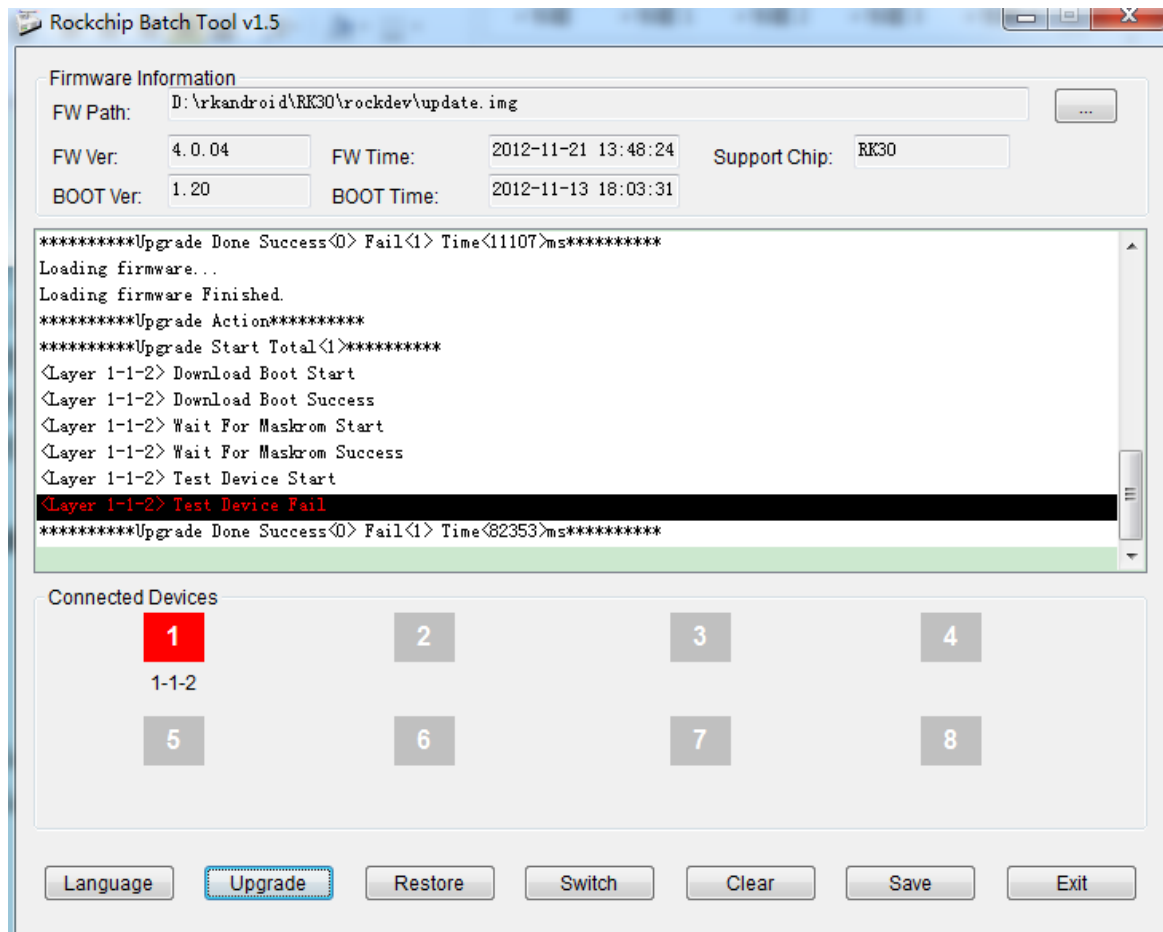
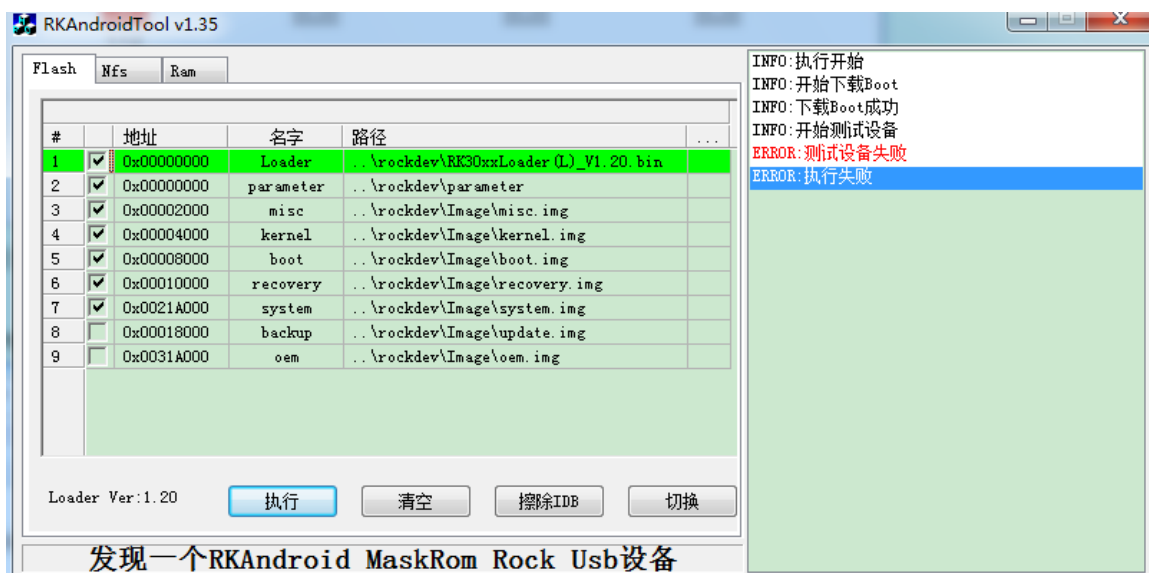
量厂工具提示:

开发工具提示:

出现这种问题可能的原因:

- 1、DDR 颗粒问题或者 DDR 布板走线问题（概率比较大）。
- 2、USB 信号不好。

- 1、使用 DDR 测试工具测试 DDR 是否有焊接问题。
- 2、分析 PCB DDR 走线部分，是否有不符合布板规范的走线。
- 3、更换 DDR 颗粒
- 4、USB 部分参考 [“2.1. Boot Code 下载失败” 处理办法](#)。

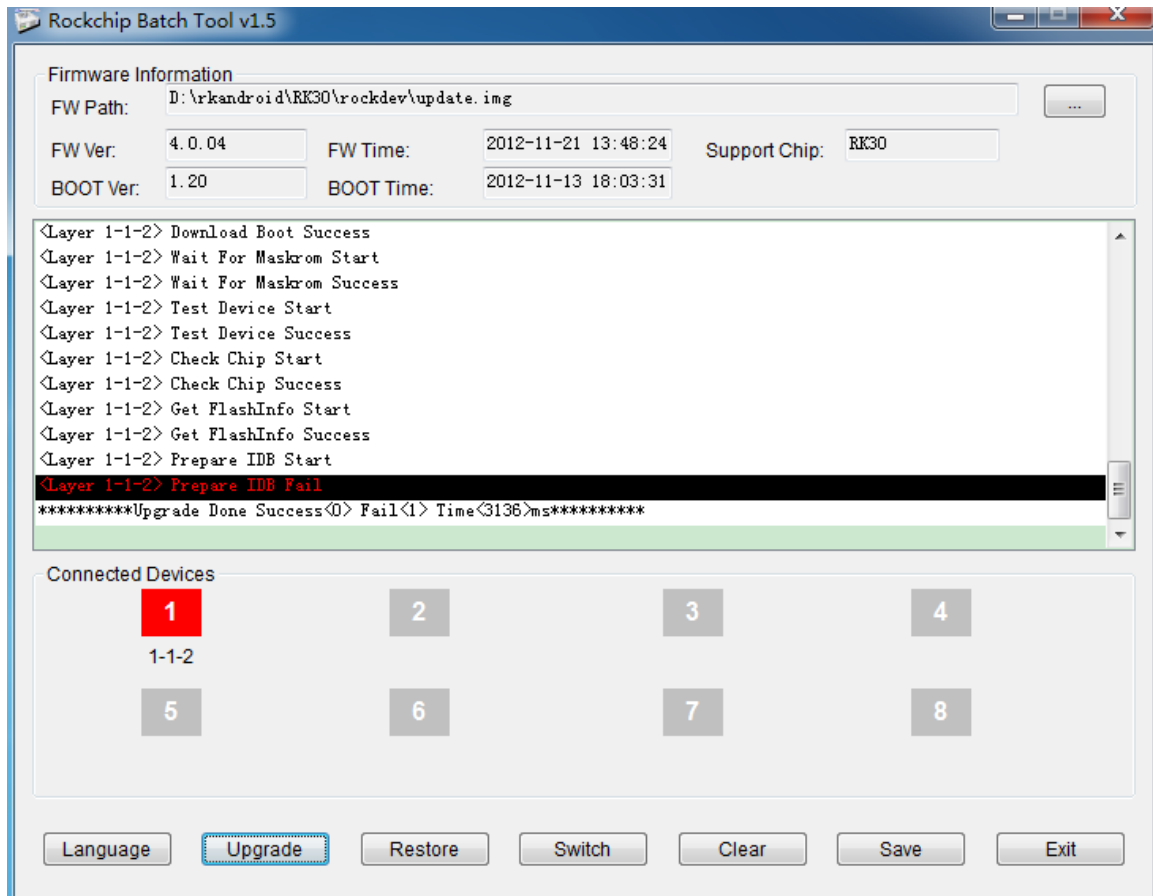
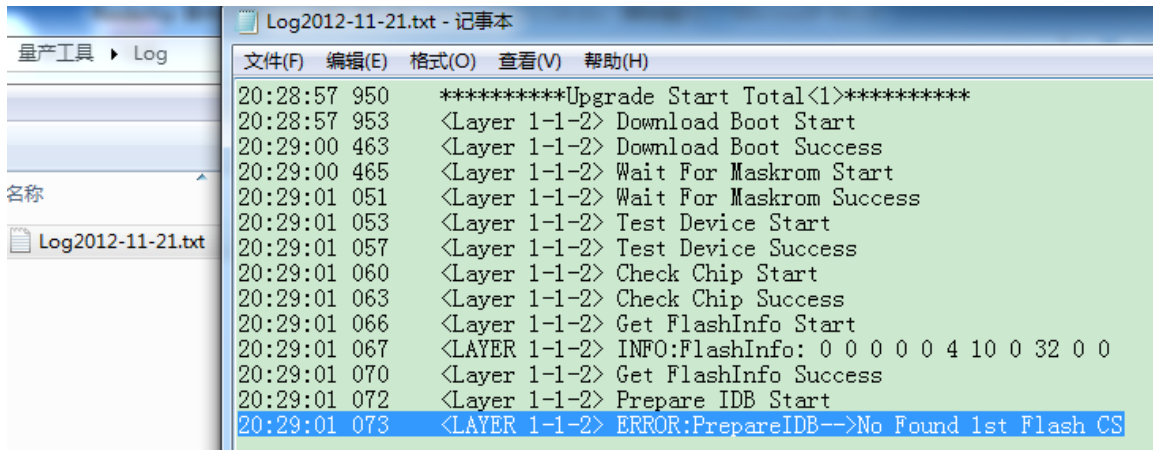
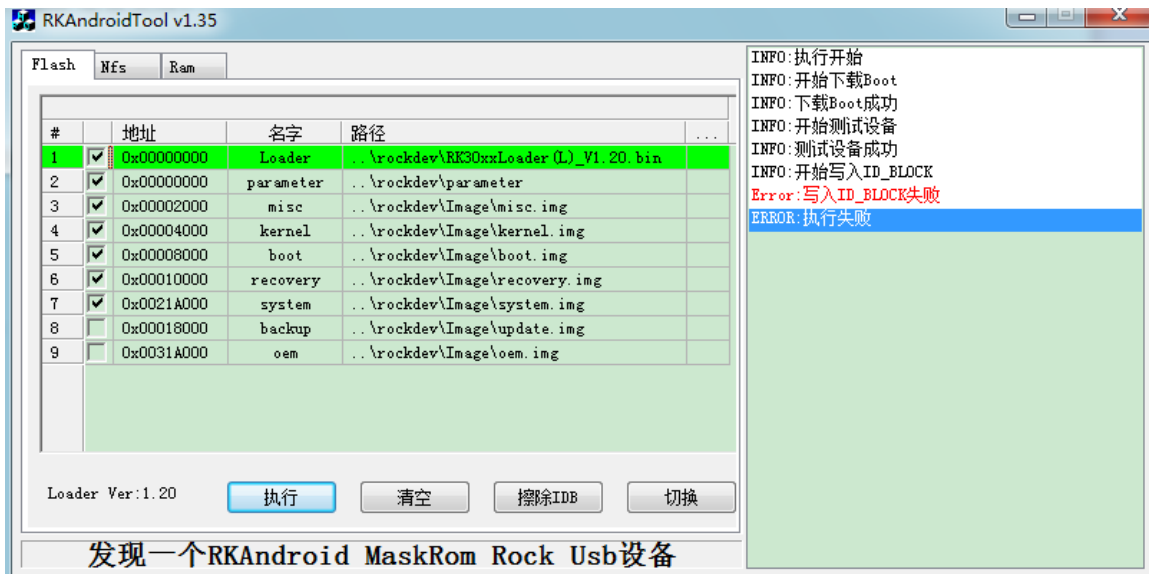
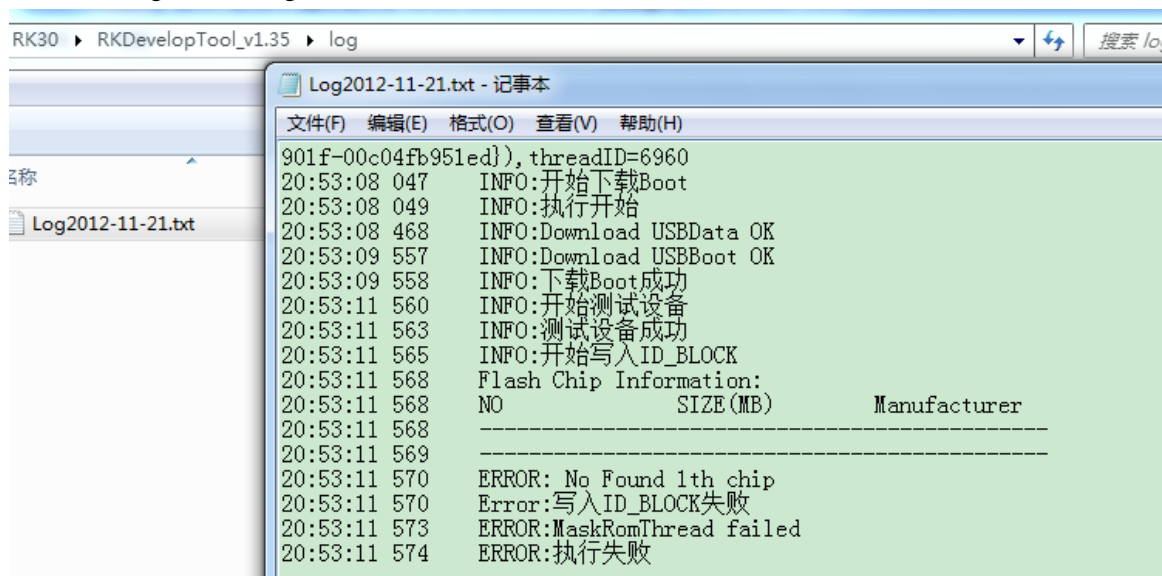
量产工具提示准备 IDB 失败:

量产工具 log 目录下 log 文件提示:

开发工具提示写入 ID\_BLOCK 失败:

开放工具 log 目录下 log 文件提示没有找到 NAND FLASH,写入 ID\_BLOCK 失败:

出现这种问题可能的原因:

- 1、 NAND FLASH 没有焊好
- 2、 不支持的 NAND FLASH

- 1、 重新焊接 NAND FLASH。
- 2、 检查电路原理图和 NAND FLASH 的 datasheet, 确认 NAND FLASH pin38 是接对了 (Toshiba、Sandisk 和 Samsung 的大部分 flash 都需要接 vcc, 其他 flash 没有要求)。
- 3、 不支持的 NAND FLASH  
联系 rockchip [fae@rock-chips.com](mailto:fae@rock-chips.com),更新最新的 NAND FLASH 驱动补丁, 再查看补丁中的 NAND FLASH 支持列表, 确认 NAND FLASH 是否支持。
- 4、 如果有串口, 可以接串口来帮助分析焊接问题  
下面是正常的机器打印的串口信息, 里面有打印 FLASH ID.

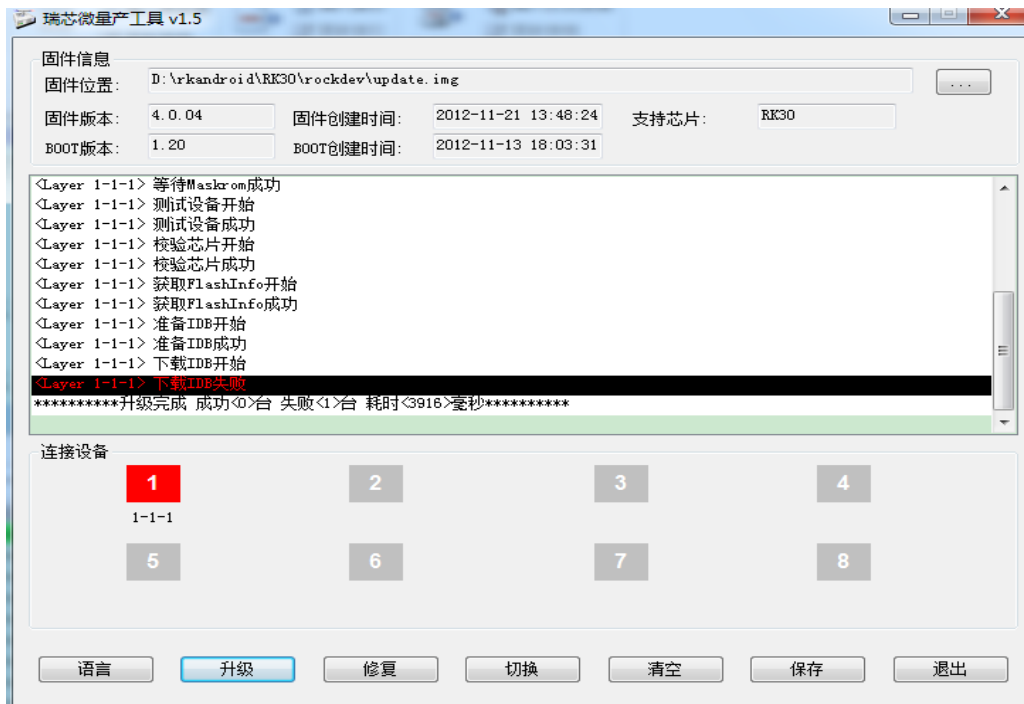
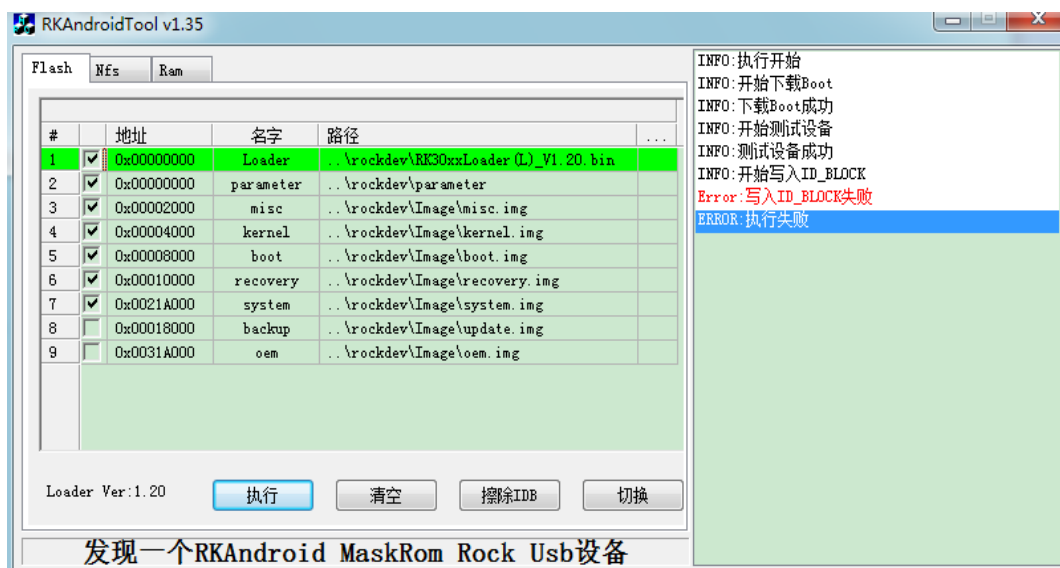
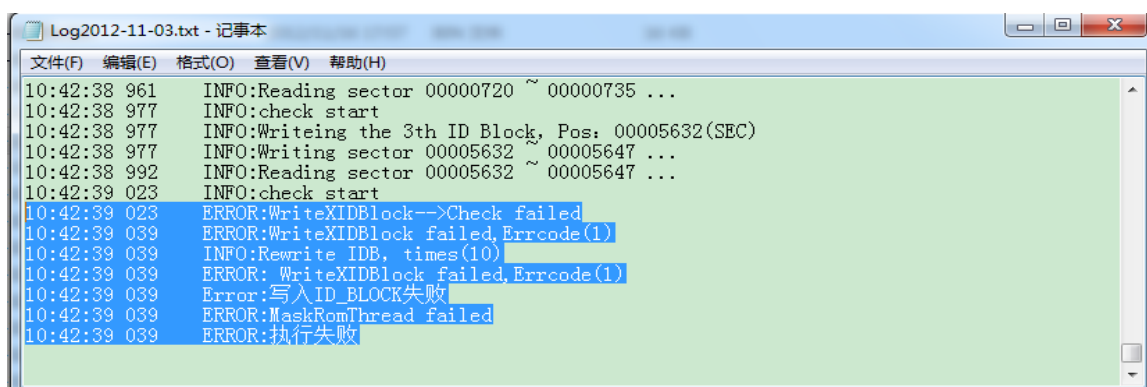
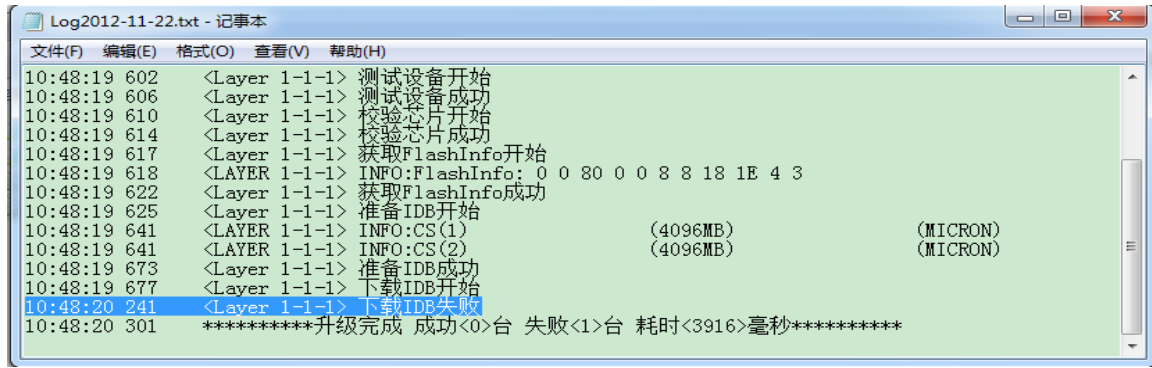
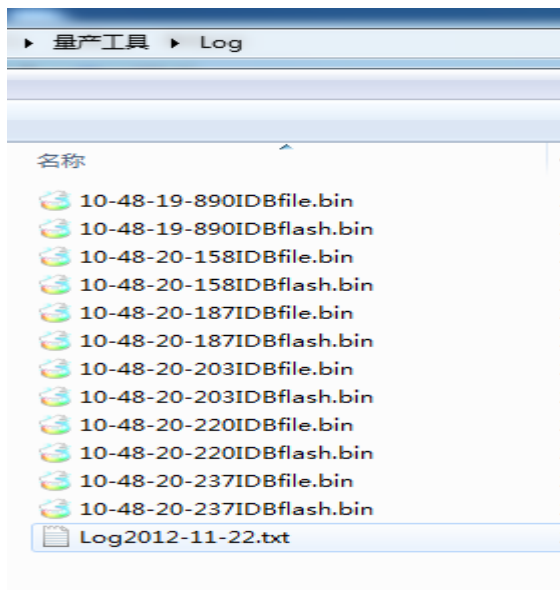
量产工具提示写入 ID\_BLOCK 失败:

开发工具提示写入 ID\_BLOCK 失败:

开发工具 log 目录下 log 提示比较出错:

量产工具 log 目录下 log 提示:

并且 LOG 目录中有几个 bin 文件:

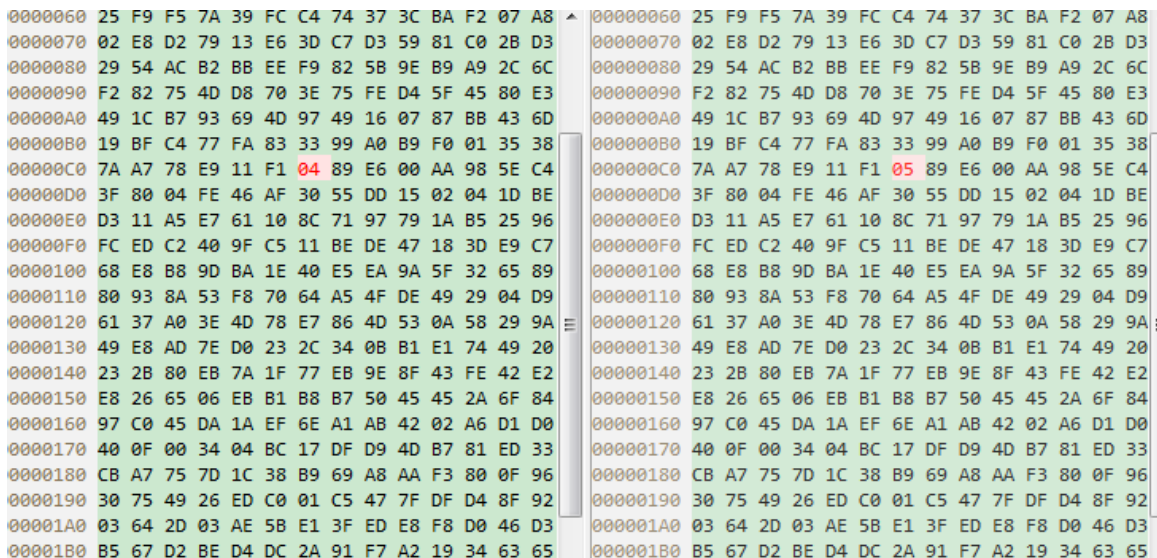
下面这种情况，只有一个 bits 或者几个 bits 差异的，是 DDR 问题，参考“[2.2.下载 Boot Code 成功后测试设备失败](#)”的处理方法。

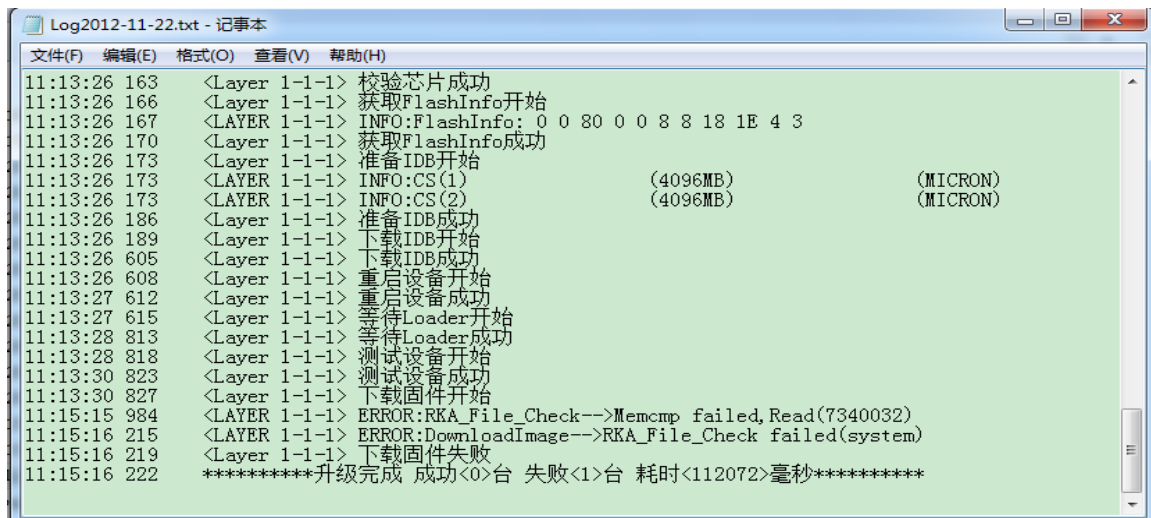
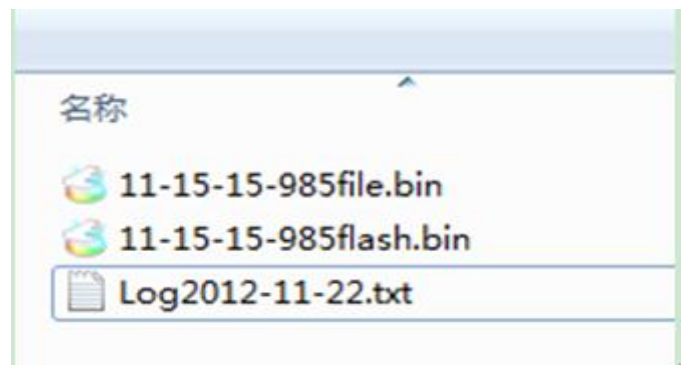
量产工具 log 目录下 log 提示 RKA\_File\_Check failed:

这种情况下 log 目录下还会生成两个, 一个是固件要写到 flash 的数据, 一个是 flash 里面读出来错误数据:

下面这种情况，有非常多的 bits 不同，一般是 NAND FLASH 有问题，可以先尝试用量产工具的

如果 NAND FLASH 电源纹波太大或者没有使用滤波电容，可能也会出现这个问题。

如果电源正常并重新升级不能解决问题，需要更换 NAND FLASH 解决问题。

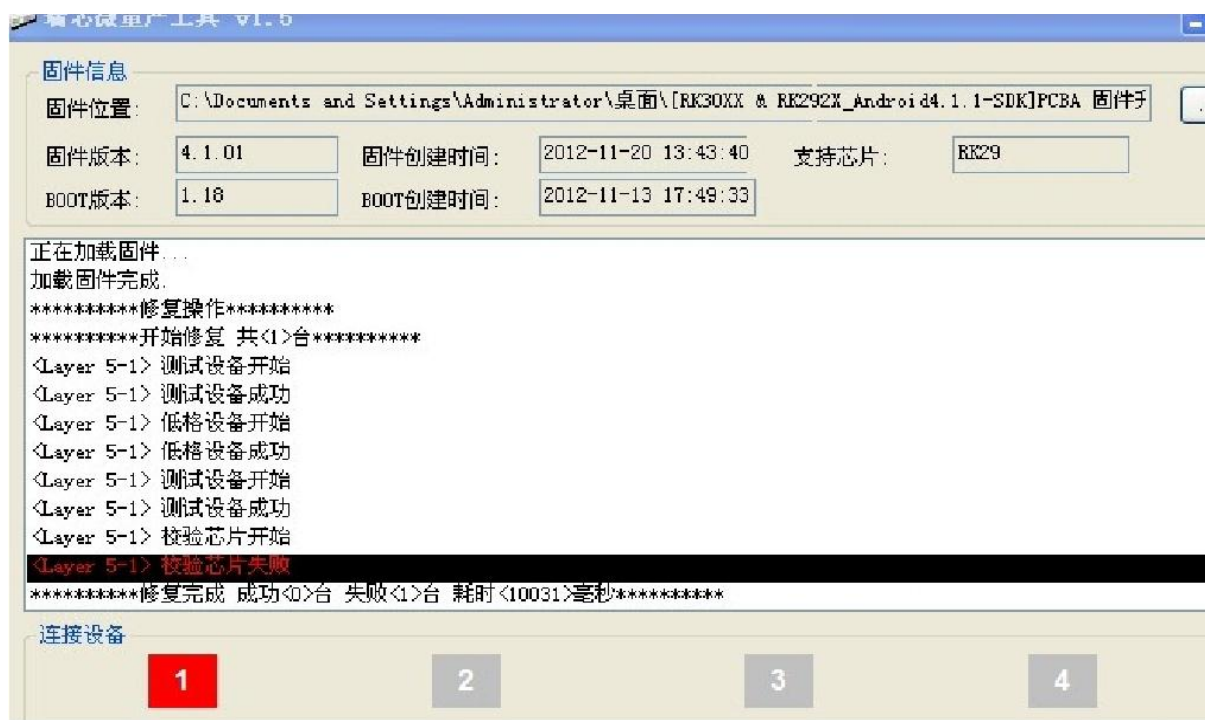
量产工具在下载固件时提示校验芯片失败，这种问题一般都是固件选择错了，固件和芯片不匹配。在开发阶段，可能会是打包固件时参数配置错了。

上图的固件是 rk30 的，打包时参数配置错误，配置成 RK29 了。
