RK 固件升级失败原因分析

发布版本： 1.2

发布日期： 2017/10/18

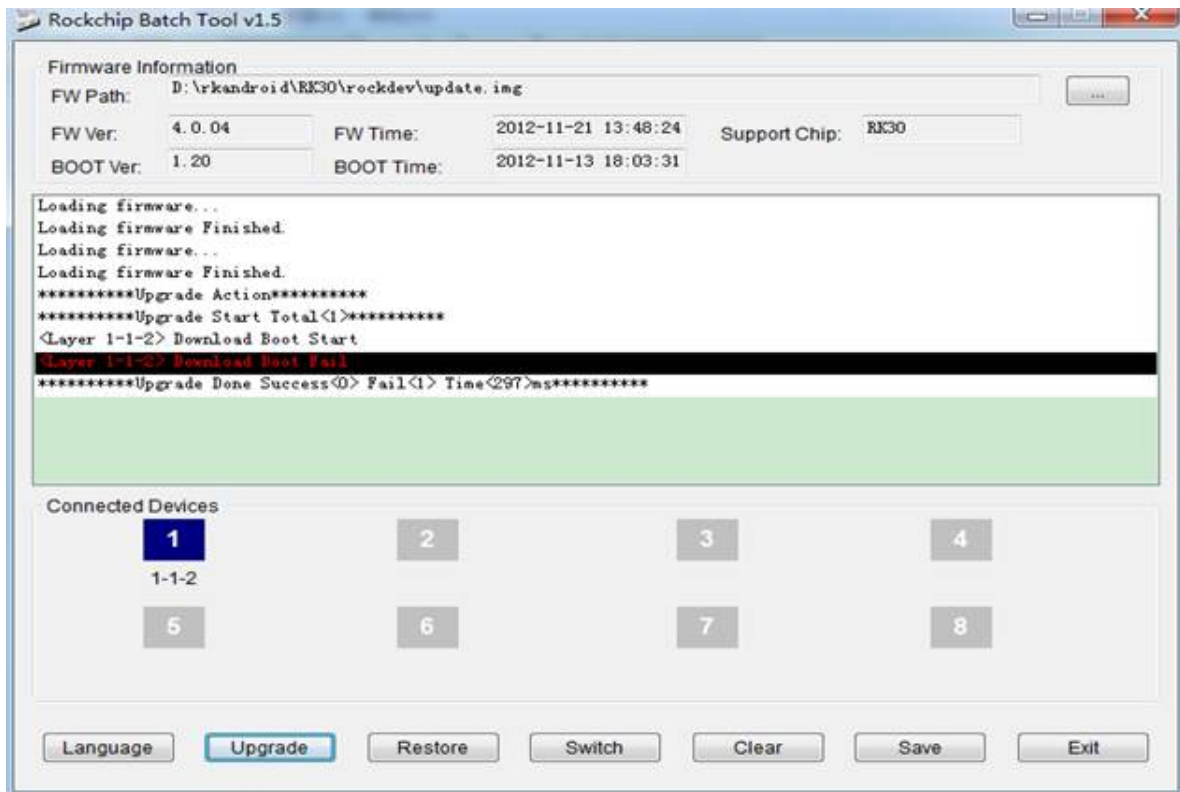
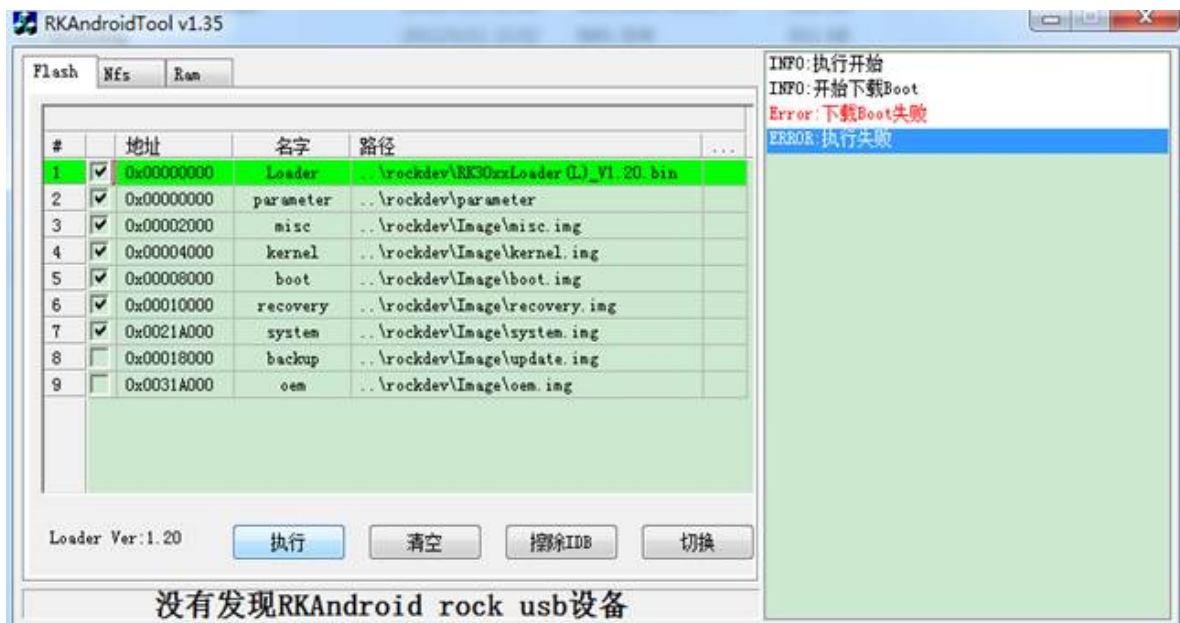
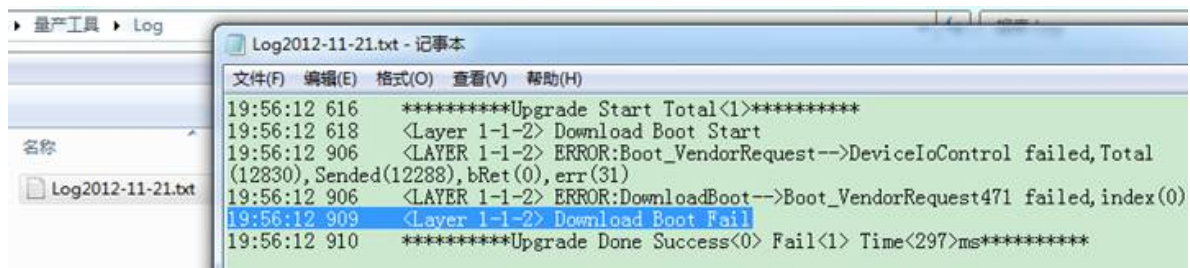
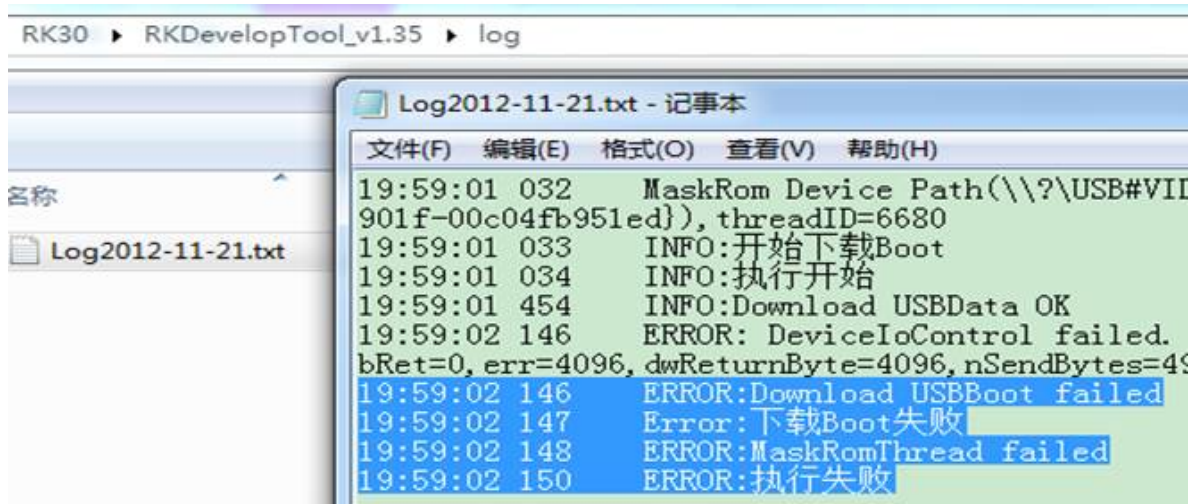
2.1.Boot Code 下载失败

1. USB 信号不好
2. 主控虚焊或者电源问题
3. DDR 相关问题
4. 供电不足
5. 机器启用 secureboot 后, 升级的固件为非签名固件

1. 使用 DDR 测试工具测试 DDR 是否有焊接问题。
2. 使用质量好的短的 USB2.0 的 USB 线, 并连接在 PC 机后面的 USB 口进行固件升级。
3. 检查 USB 线路上是否接的 ESD 器件, 参数是不是不对。
4. 检查 USB 供电是否正常: 电压和纹波。
5. USB 走线是否和其他走线邻层平行。
6. 检查主控和 usb 相关部分的电阻和电容的参数是否正常。
7. 使用接外电源或者电池供电。
8. 启用 secure boot 的机器, 需要升级对应签名的固件。

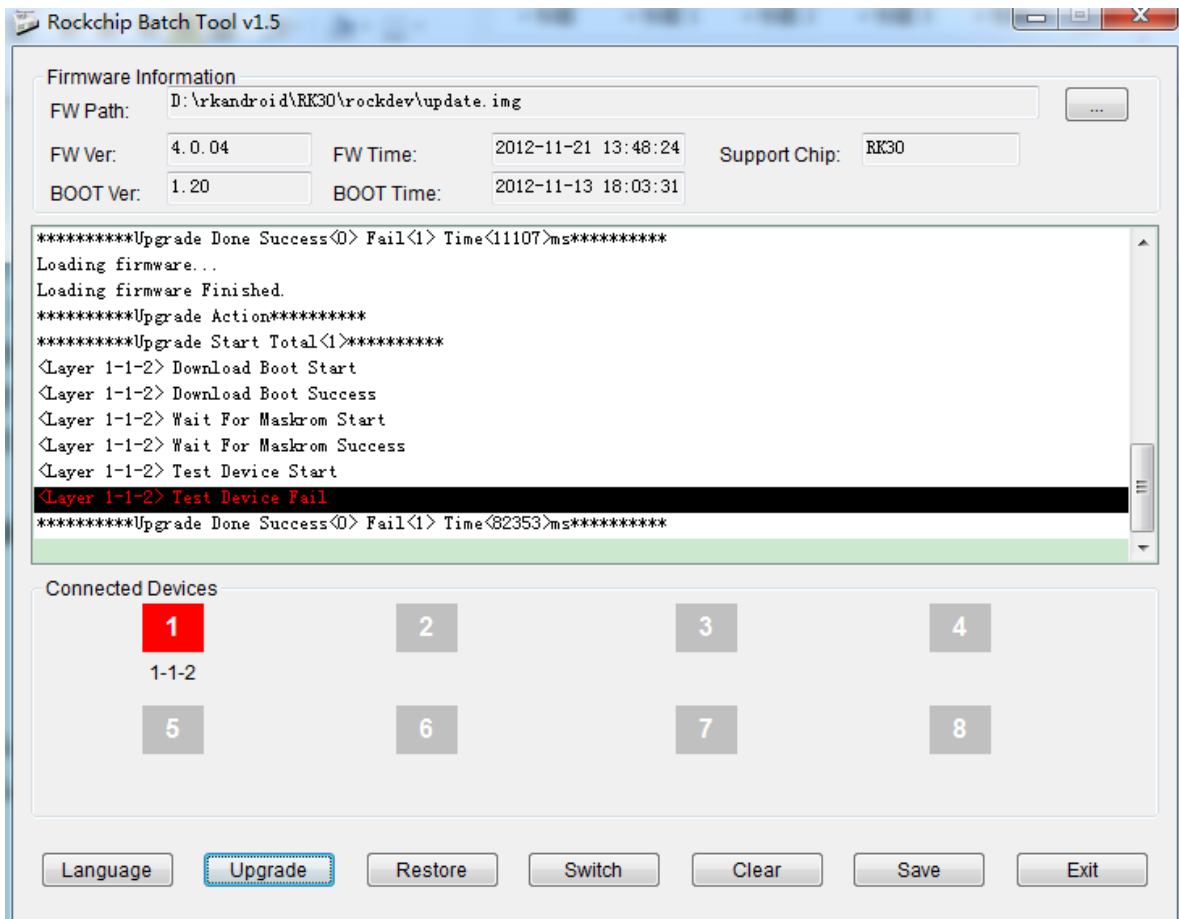
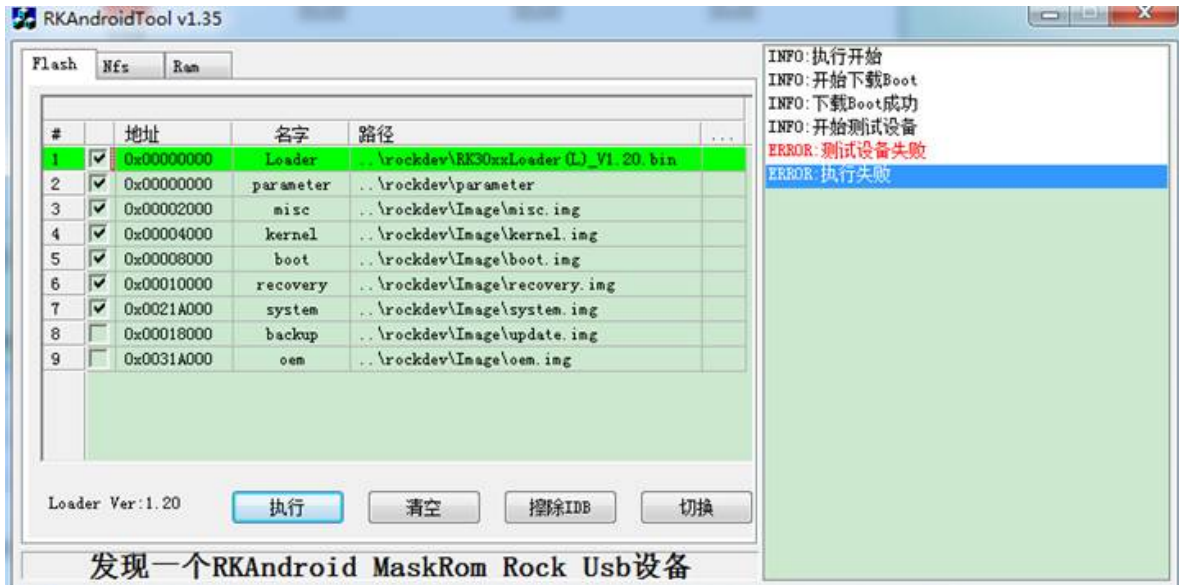
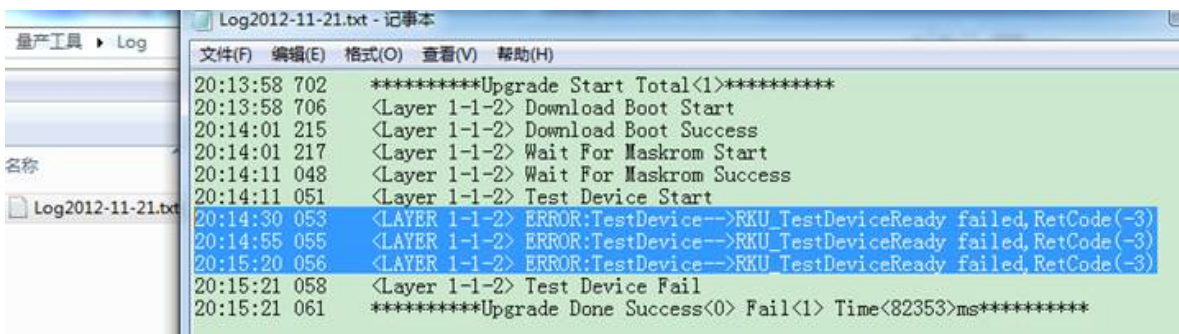
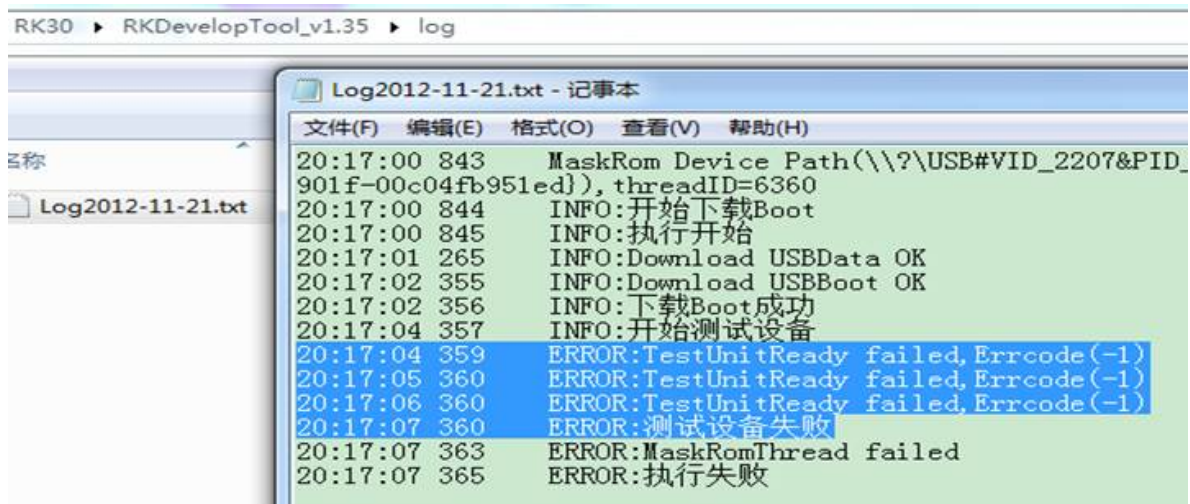
2.2. 下载 Boot Code 成功后测试设备失败

1. DDR 颗粒问题或者 DDR 布板走线问题（概率比较大）。
2. USB 信号不好。
3. Uboot 下打包的 miniloader 时使用的 usbplug 错误。

1. 使用 DDR 测试工具测试 DDR 是否有焊接问题。
2. 分析 PCB DDR 走线部分，是否有不符合布板规范的走线。
3. 更换 DDR 颗粒
4. USB 部分参考 [“2.1.Boot Code 下载失败”处理办法](#)。
5. 接串口分析打印信息，确定 CPU 运行到 DDR 还是 usbplug

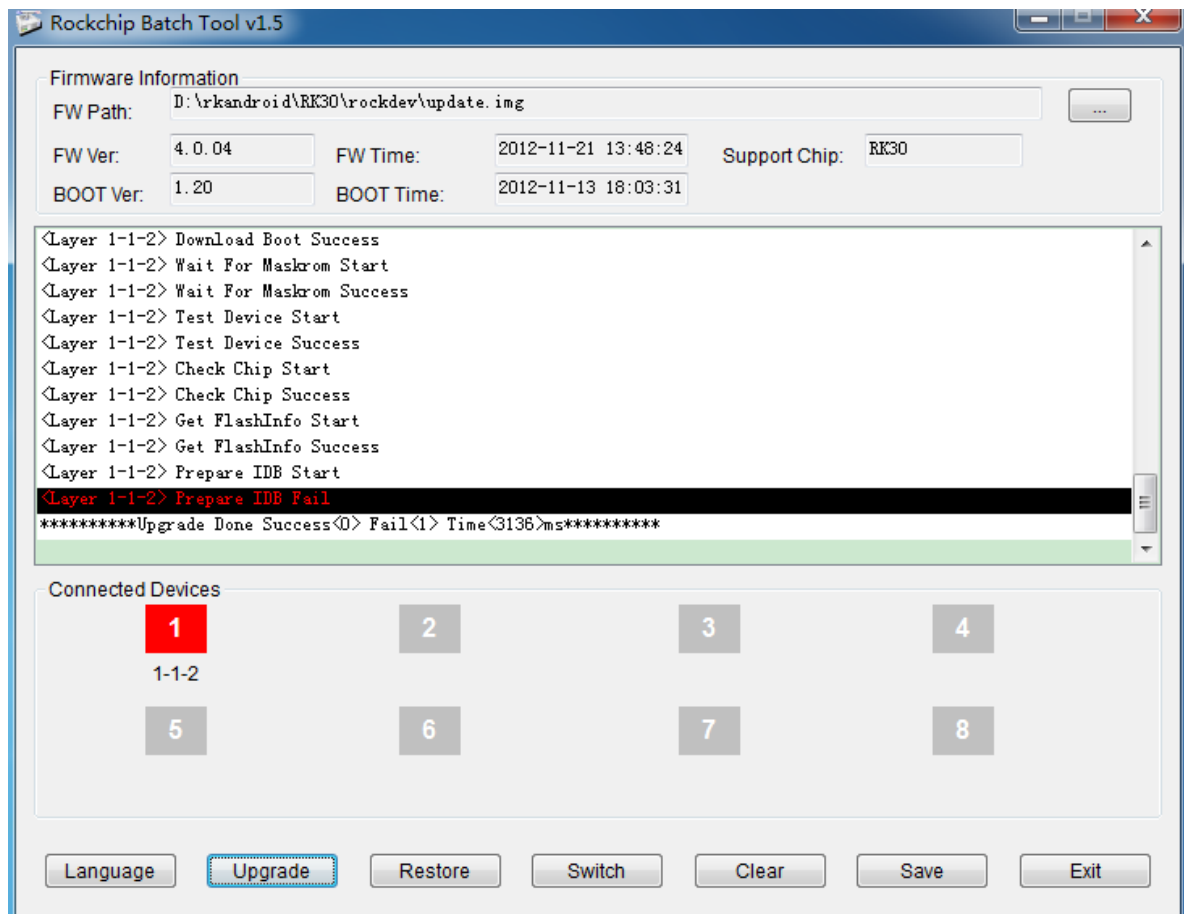
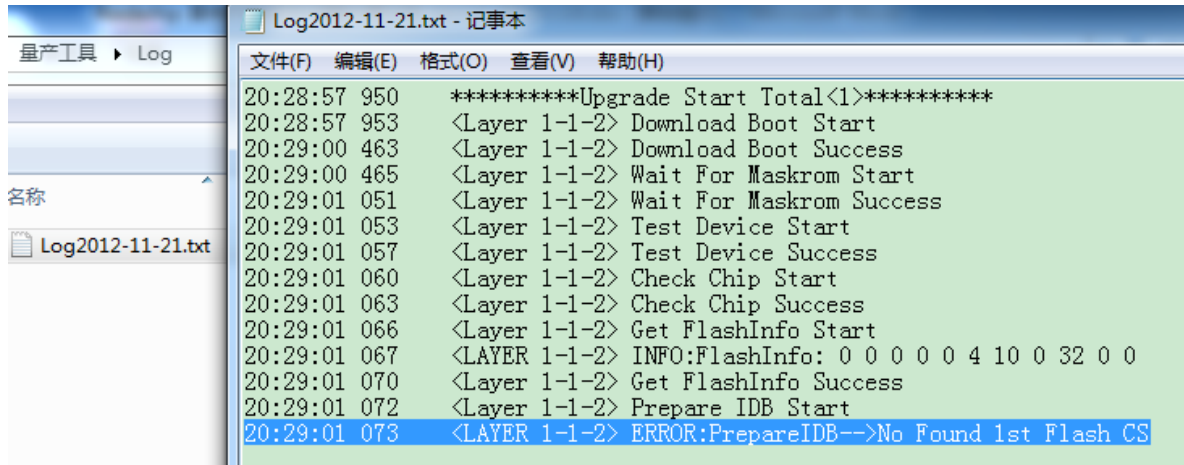
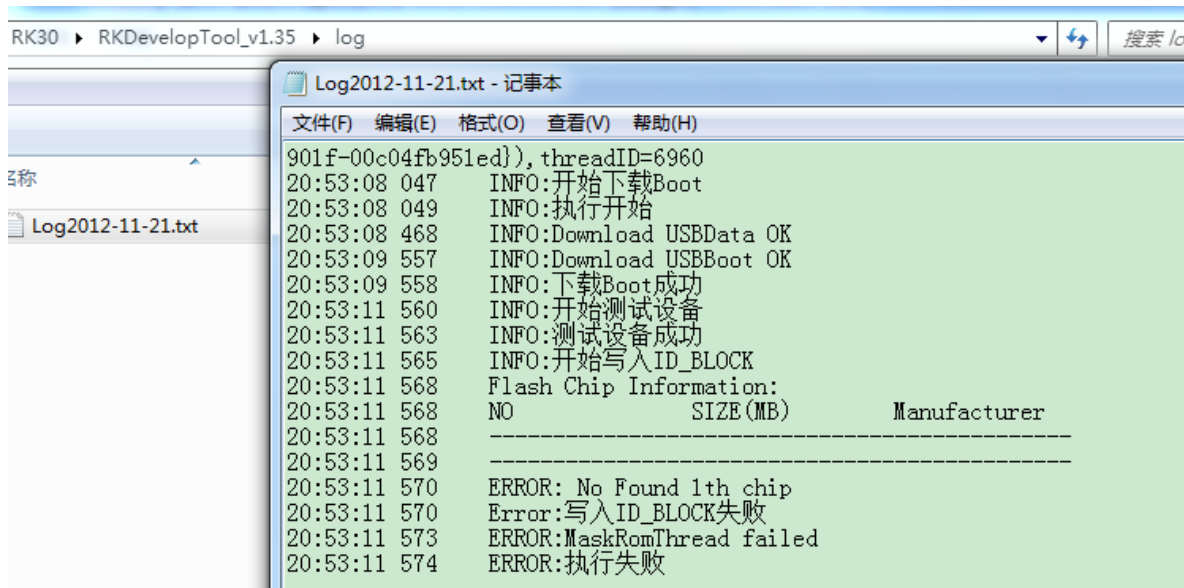
2.3.准备 IDB NAND FLASH 或者 EMMC 焊接问题

1. NAND FLASH / EMMC 没有焊好
2. 不支持的 NAND FLASH
3. PCB 板有问题
4. FLASH VCCQ 供电不对
5. AP 端 FLASH SEL 选择不对
6. 使用 EMMC 颗粒, CMD 和 D0 没有接上拉电阻

1. 重新焊接 NAND FLASH 或 EMMC, 排查 PCB 板。
2. 检查电路原理图和 NAND FLASH 的 datasheet, 确认 NAND FLASH pin38 是接对了 (Toshiba、Sandisk 和 Samsung 的大部分 flash 都需要接 vcc, 其他 flash 没有要求)。

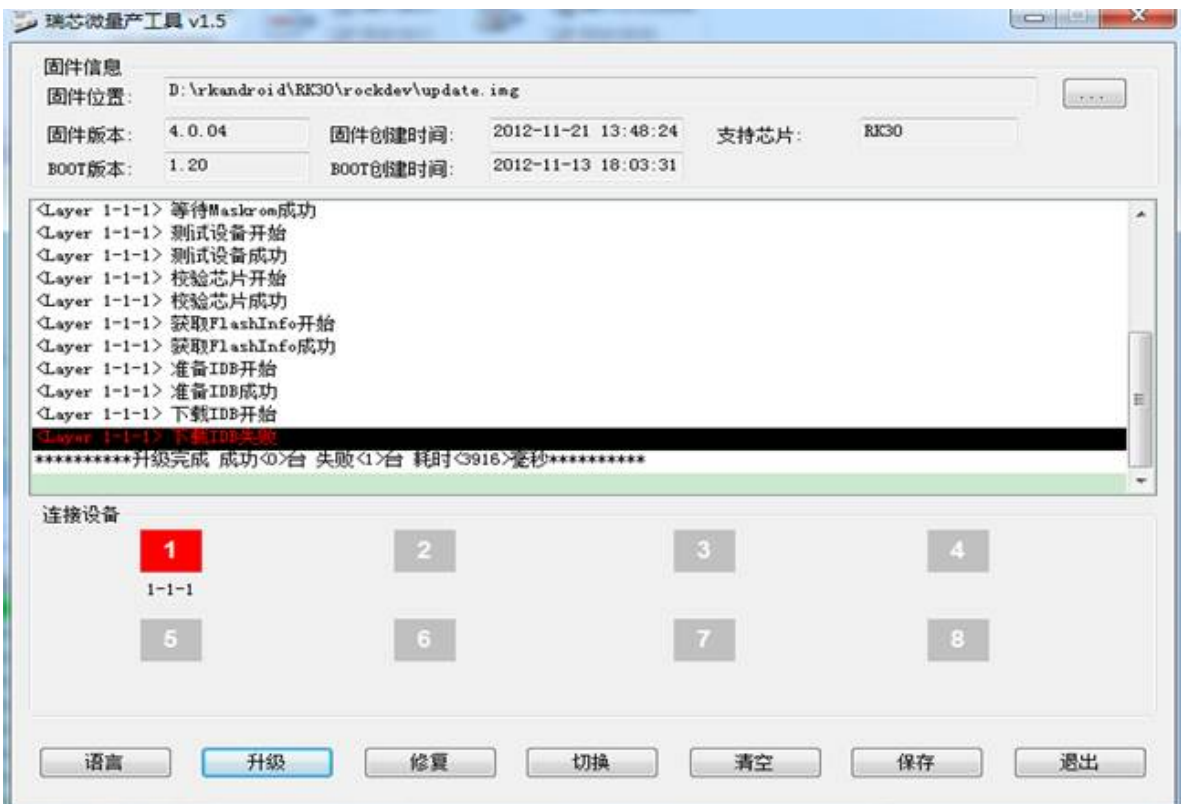
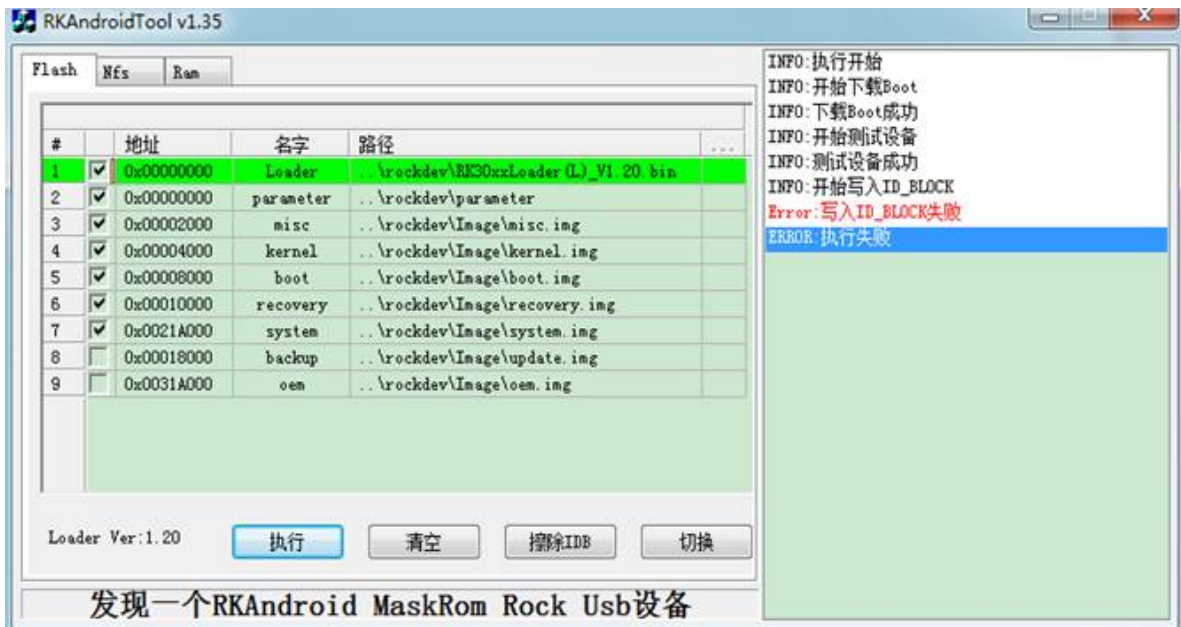
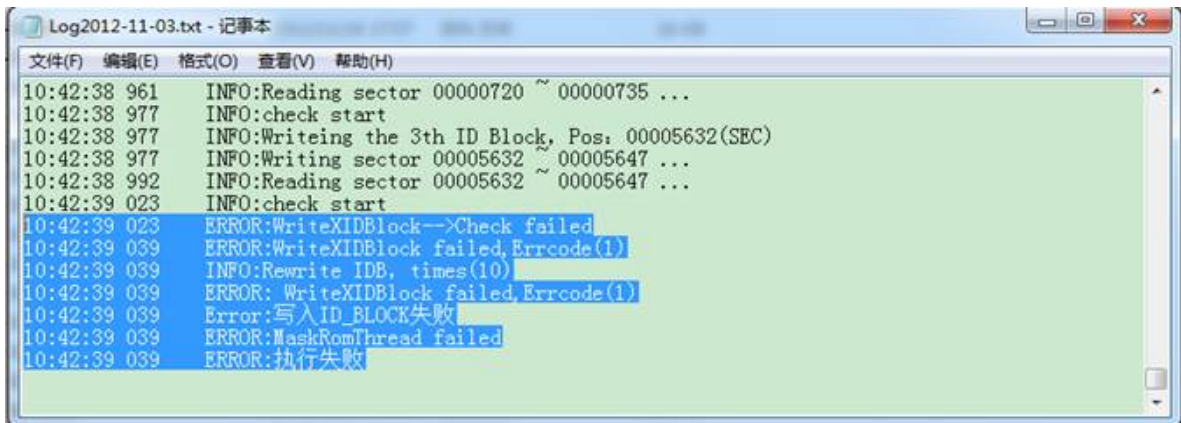
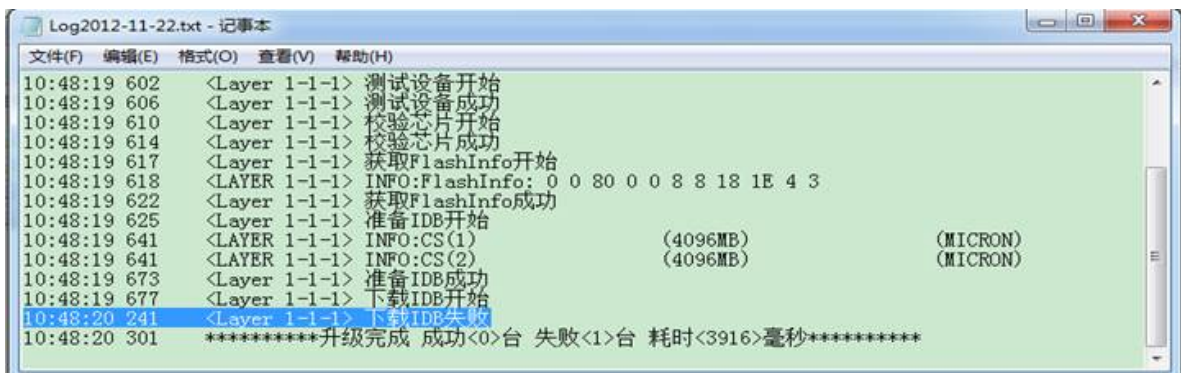
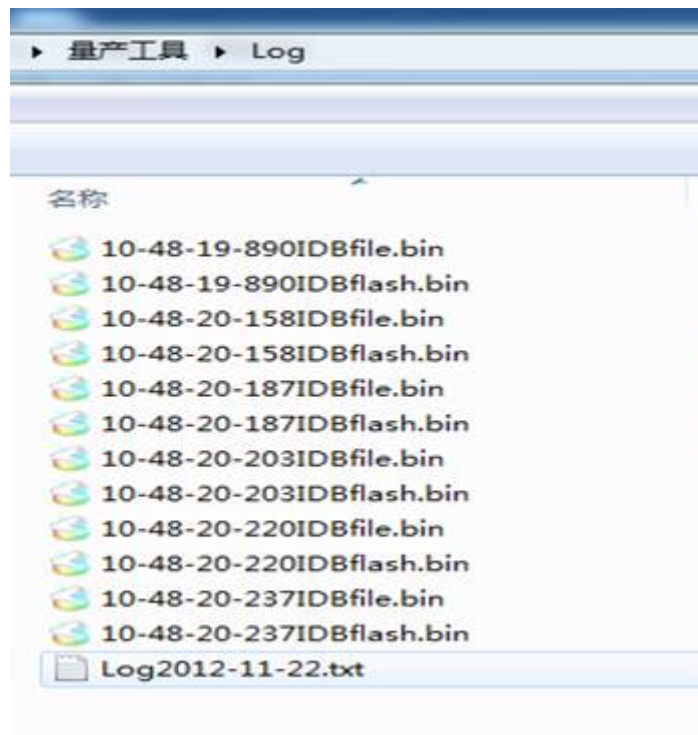
2.4. 写入 IDB 失败

下面这种情况，有非常多的 bits 不同，一般是 NANDFLASH 有问题，可以多升级几次固件看是否可以解决. 如果 NAND FLASH 电源纹波太大或者没有使用滤波电容，可能也会出现这个问题。

电源正常的情况下多次升级不能解决的，需要更换 NAND FLASH 解决。

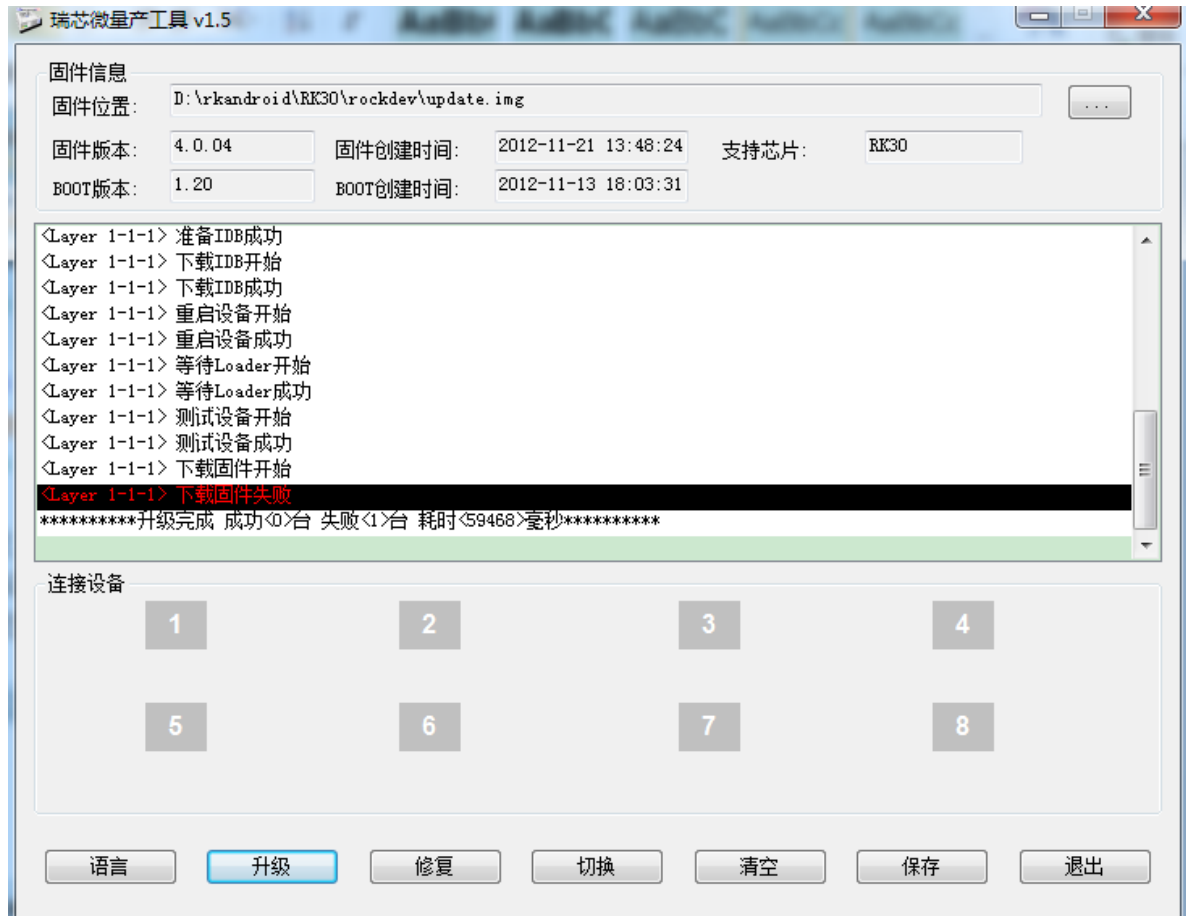
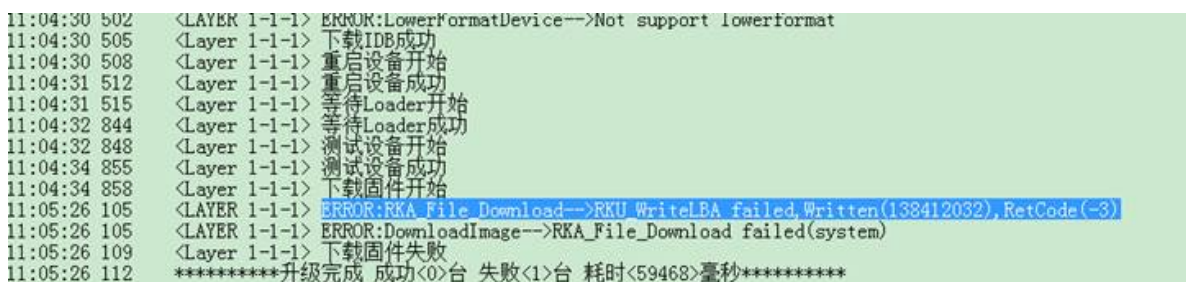
2.5. 下载固件失败

这两种情况，都是 USB 通讯中断了，参考“[2.1.Boot Code 下载失败](#)”处理办法。

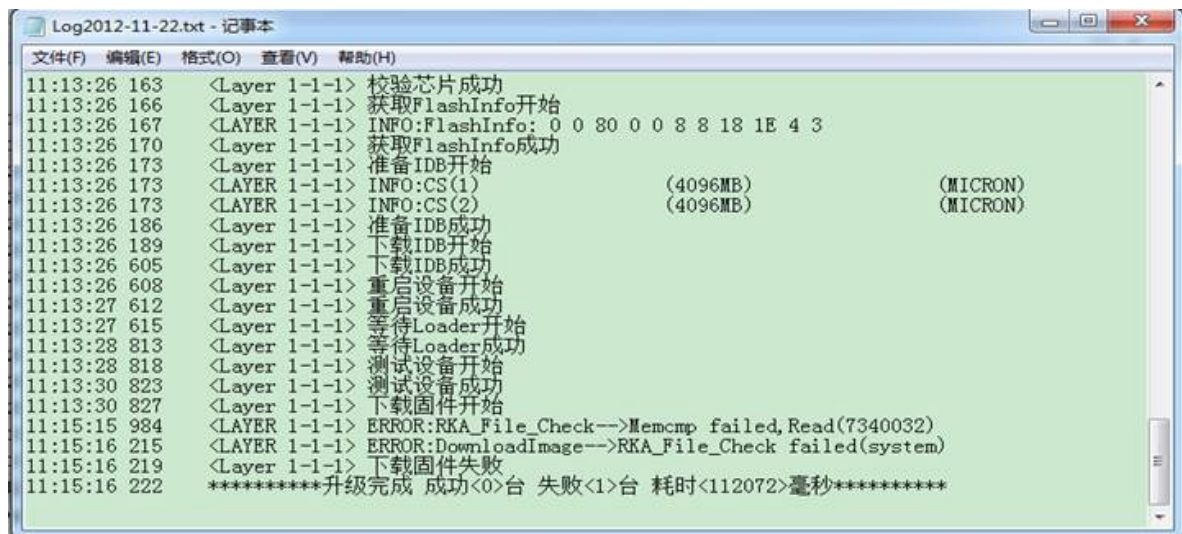
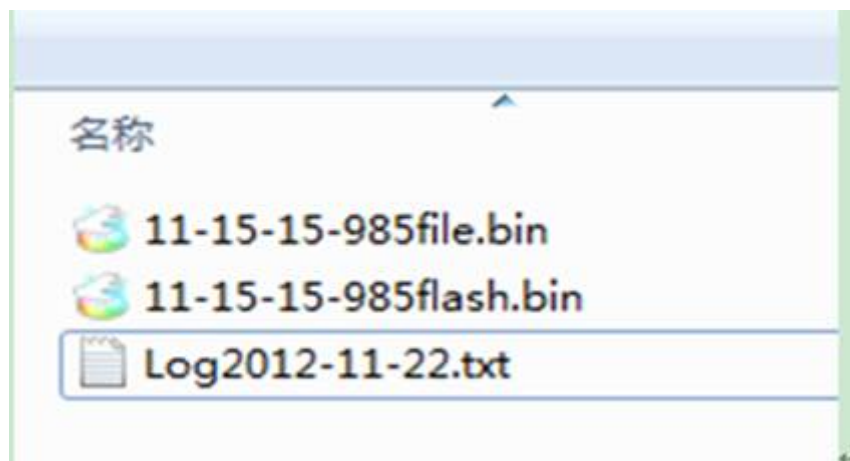
下面这种情况，有非常多的 bits 不同，一般是 NANDFLASH 有问题，可以先尝试用量产工具的

如果 NAND FLASH 电源纹波太大或者没有使用滤波电容，可能也会出现这个问题。

修复 方式升级固件，或者用开发工具 **擦除IDB** 后，再升级固件。

如果电源正常并重新升级不能解决问题，需要更换 NAND FLASH 解决问题。

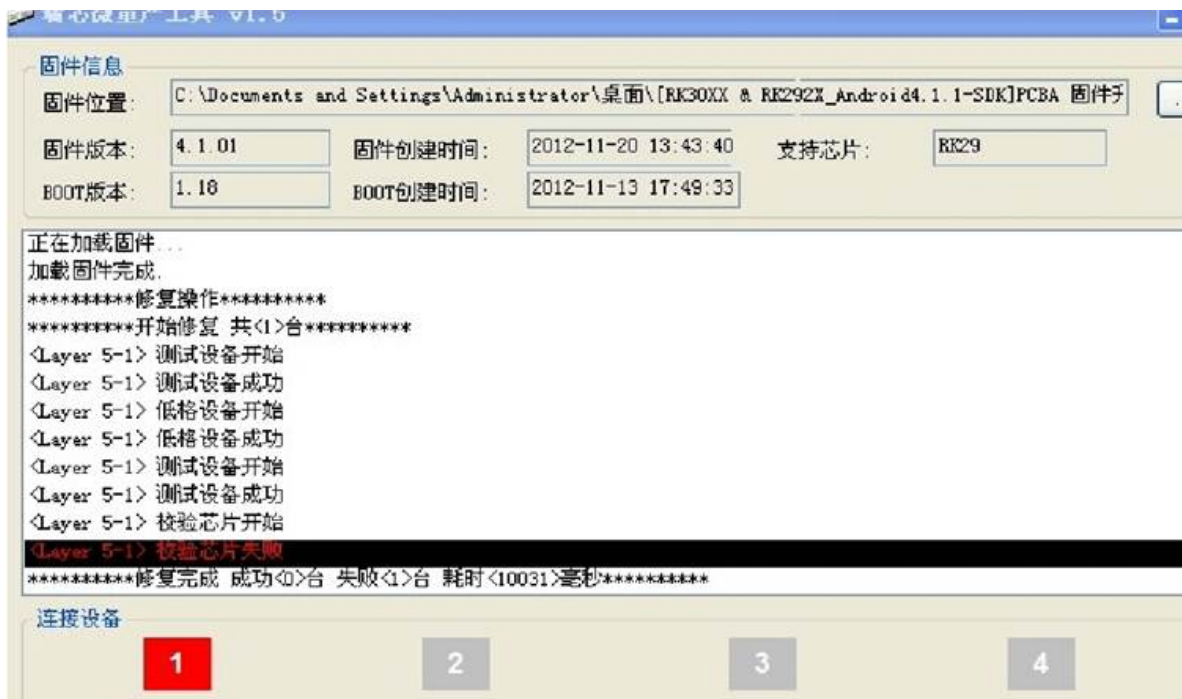
量产工具在下载固件时提示校验芯片失败，这种问题一般都是固件选择错了，固件和芯片不匹配。在开发阶段，可能会是打包固件时参数配置错了。

上图的固件是 rk30 的，打包时参数配置错误，配置成 RK29 了。

打开文件 mkupdate.bat，修改

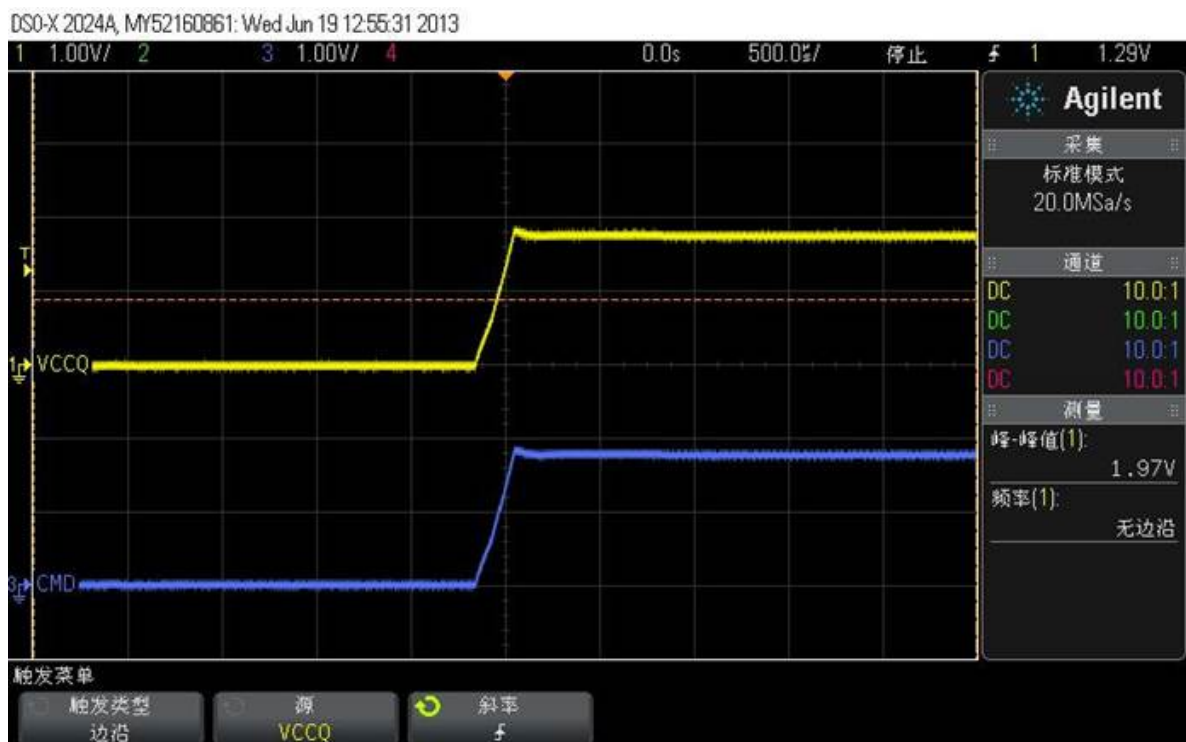
1. 先查硬件原理图和版图。CMD,DATA0-DATA7 都要上拉，上拉电阻建议 10K。检查上拉电阻是否虚焊。PCB 版图上 EMMC 信号线不能通过连接 NC 脚走线。
2. 用示波器测量上电时序。CMD 信号与 EMMC 的 VCCQ 最好一起上电，如下图所示。若 CMD 线迟于 VCCQ 上电，部分 EMMC 将无法引导开机。

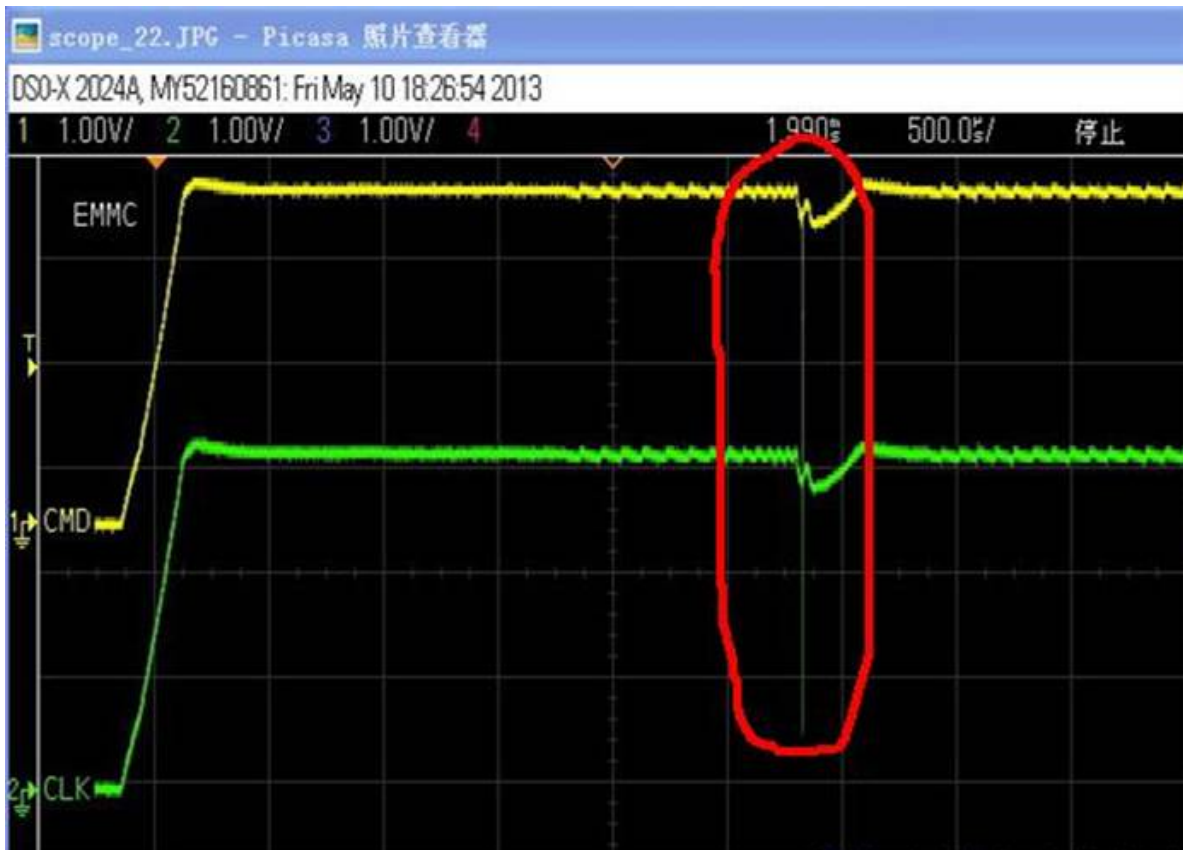
3. 用示波器测量 CMD、CLK 线上是否有毛刺。如果有毛刺，部分 EMMC 将无法引导开机。如下图所示。目前发现在 RK3066 + TI 的 PMU 会有此毛刺。解决方法是改变上电时序。

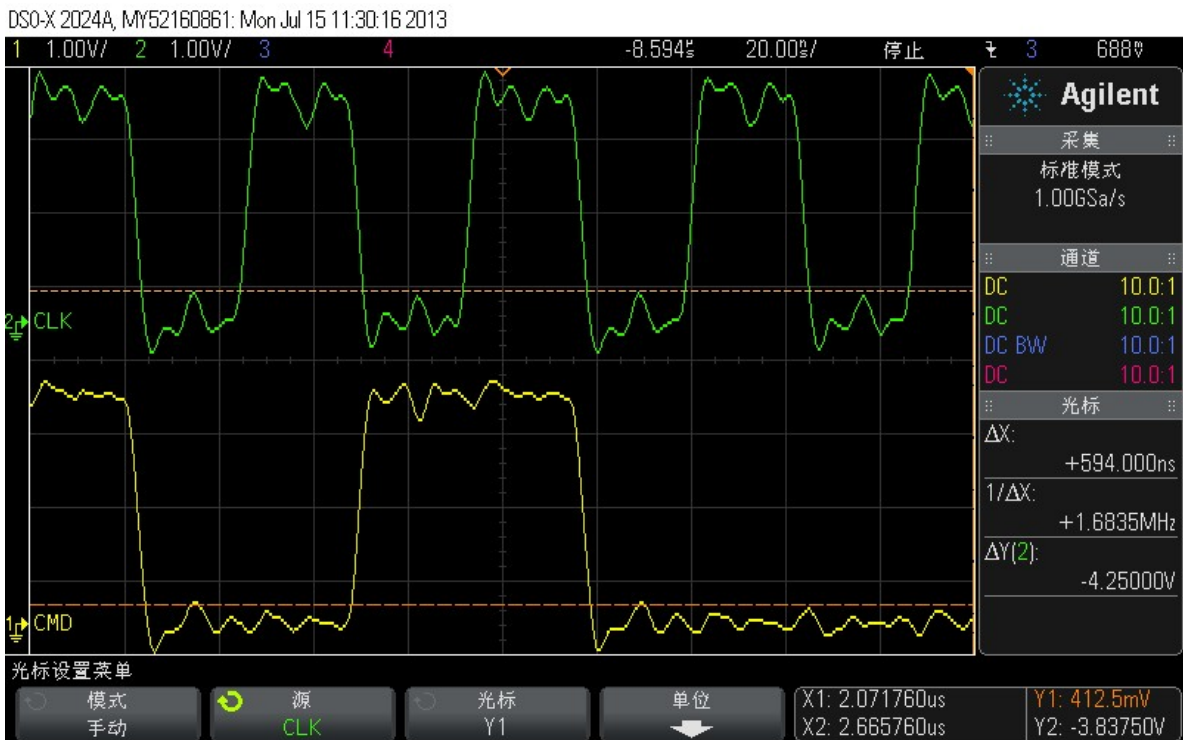
4. 用示波器测量 CMD、CLK、DATA 线上过冲是否严重，可考虑接串联电阻匹配。下图中 CLK 振铃较大可能引起逻辑错误。

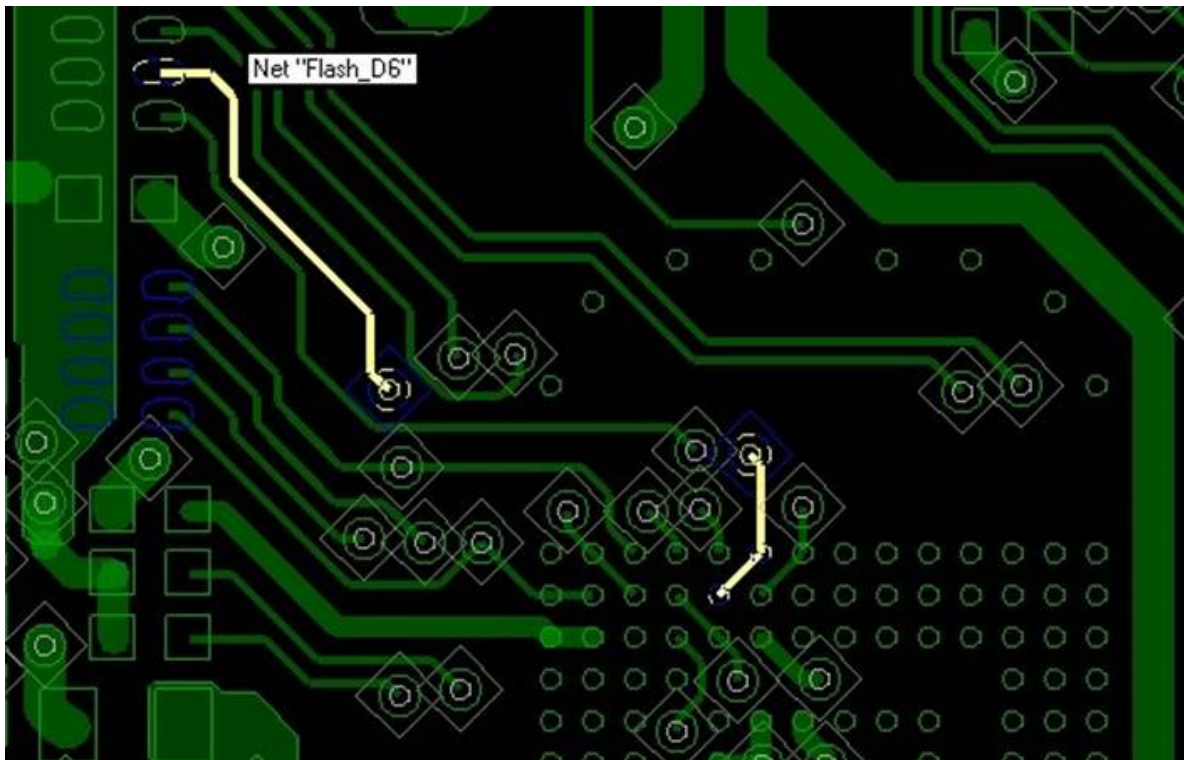
原因是 BOOTROM 启动时进入 NAND FLASH 探测模式了，大约需要几秒时间。

1. 先查硬件原理图和版图。CMD, DATA0-DATA7 都要上拉，上拉电阻建议 10K。检查上拉电阻是否虚焊。PCB 版图上 EMMC 信号线不能通过连接 NC 脚走线。下图是某客户通过 NC 脚链接到 EMMC 的 DATA6,导致开机慢的 PCB 图。

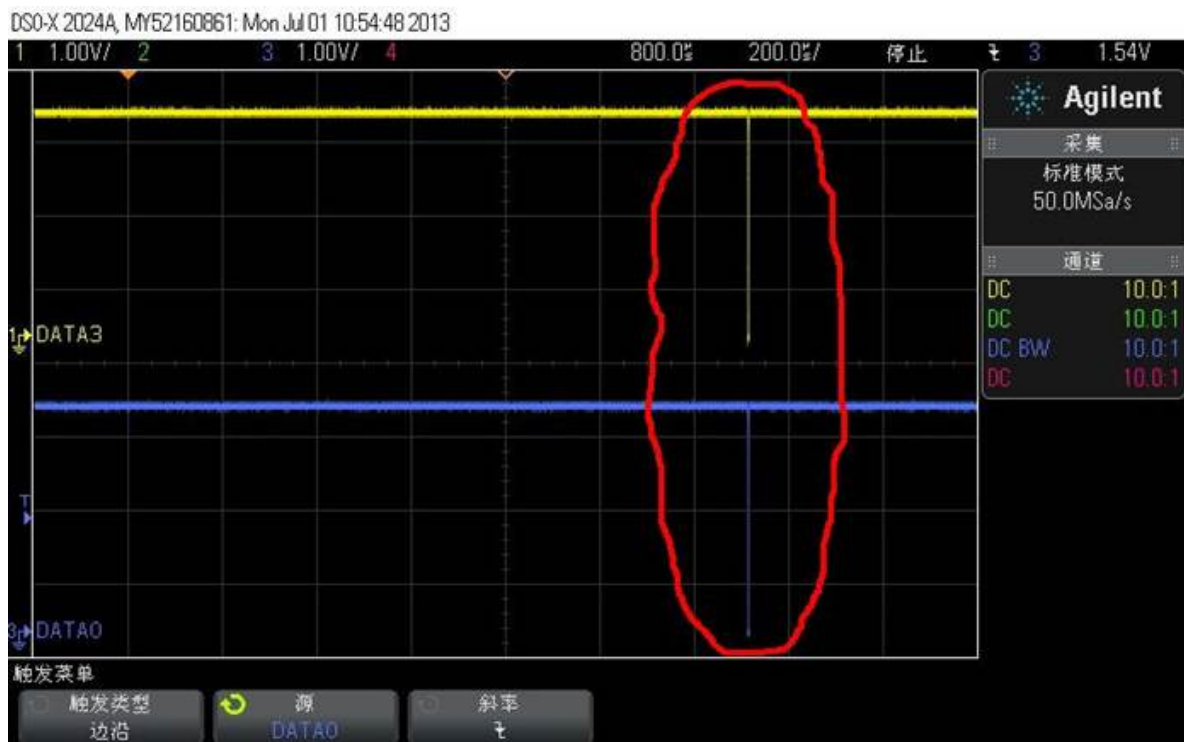
图 1

(2) 用示波器测量 DAT0-DATA7。在上电过程中 DATA 线的上升时间必须小于 2us。如下图所示。图 2 是图 1 红色椭圆处波形展开，图 2 中 DATA 线的上升时间需小于 2us。

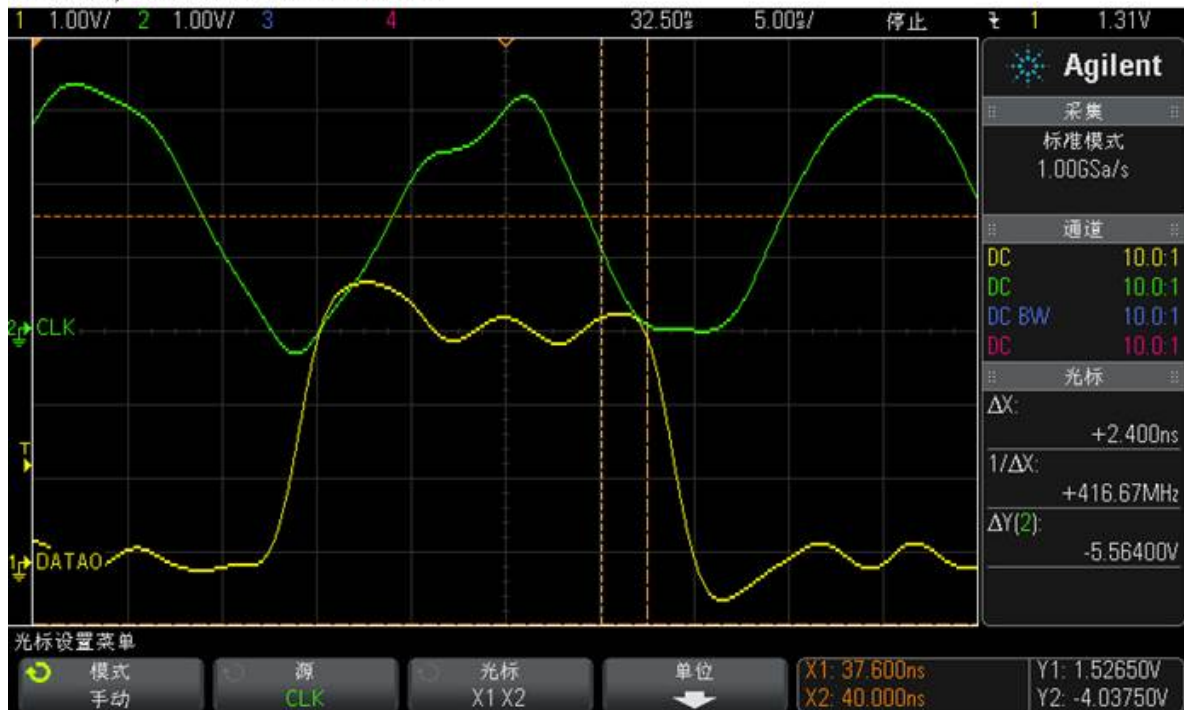
(2)用示波器测量 Bus timing 是否符合要求。下图是 DDR 模式, CLK 下降沿采样 Holdtime 时间不够, 可能引起逻辑错误的案例。

(1)检查 EMMC 电源是否是受到外部干扰, 如 WIFI 开启。建议 EMMC 独立供电。
