# Rockchip\_CameraHAL3\_FAQ

(技术部, 第二系统产品部)

(Technical Department, R & D Dept. II)

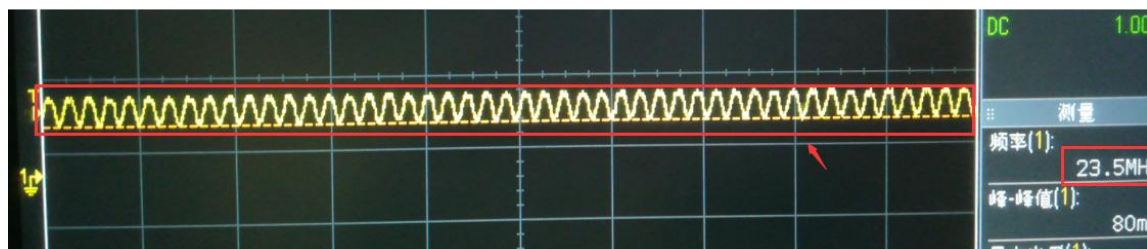
图 23 异常 MCLK 示例

测量到 MCLK 输出如图：结果只有 200mv 左右，或者有时直接没有

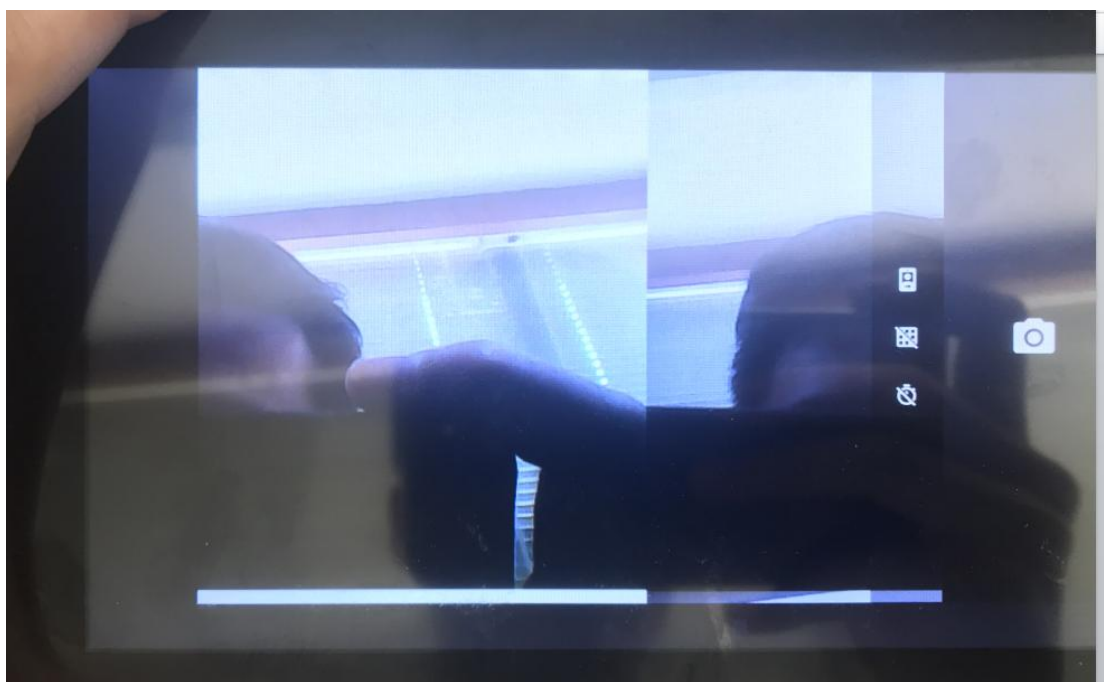
图 59 分屏显示异常图

GC0312 预览分屏显示异常如图，并且每次打开都是分屏。

GC0312 preview screen split is displayed as below picture, and every time the screen is split.

Because the probability is 100%, maybe it is caused by wrong polarity configuration of vsync/hsync.

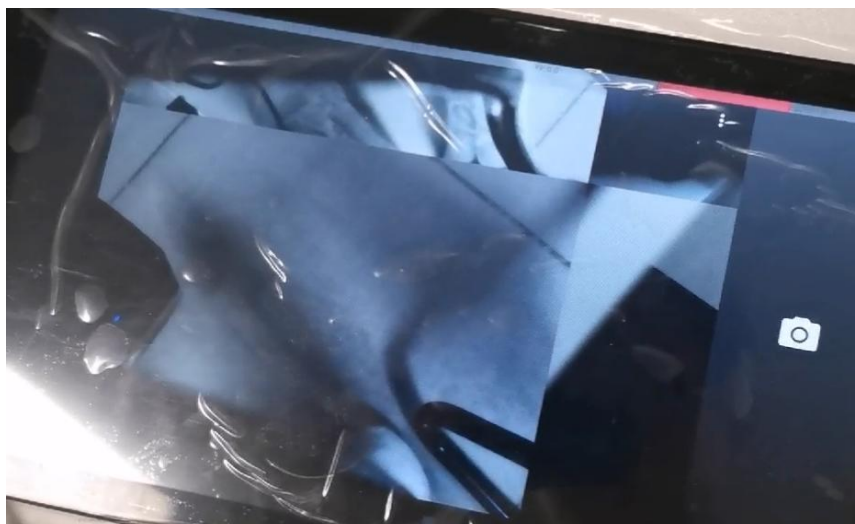
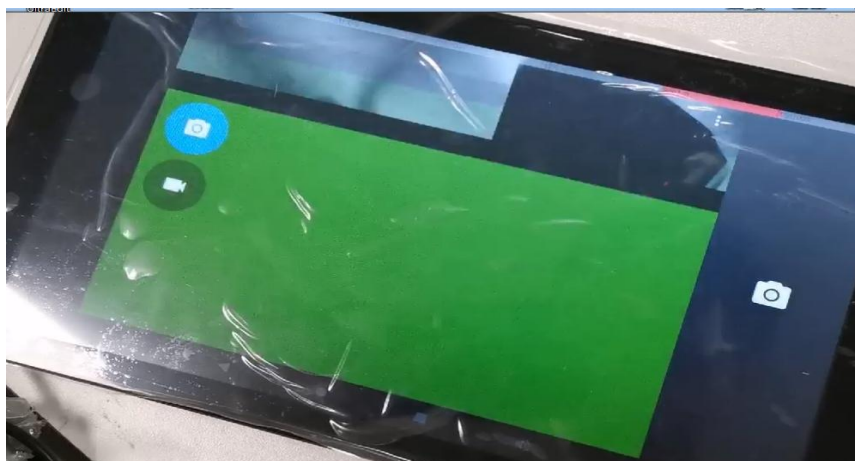
GC2145-预览概率性分屏显示如图，而且如果打开 Touch Point 触摸屏划线，概率会加大。

GC2145- preview screen split occurs with probability as below picture, and if enable Touch Point to draw line, the probability will become bigger.

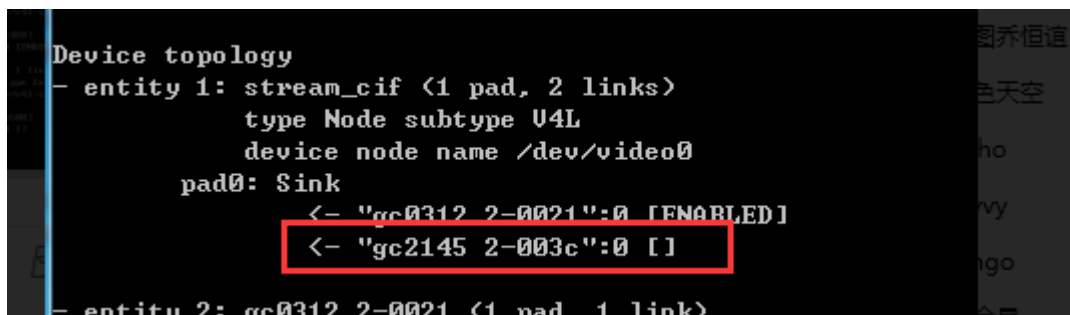
It means preview frame rate of Camera Hal while video recording is only 20fps. After analyzing, the issue is caused by entity which is not configured correctly in camera3\_profiles.xml.

而通过 `media-ctl -p` 命令查看结果如下：

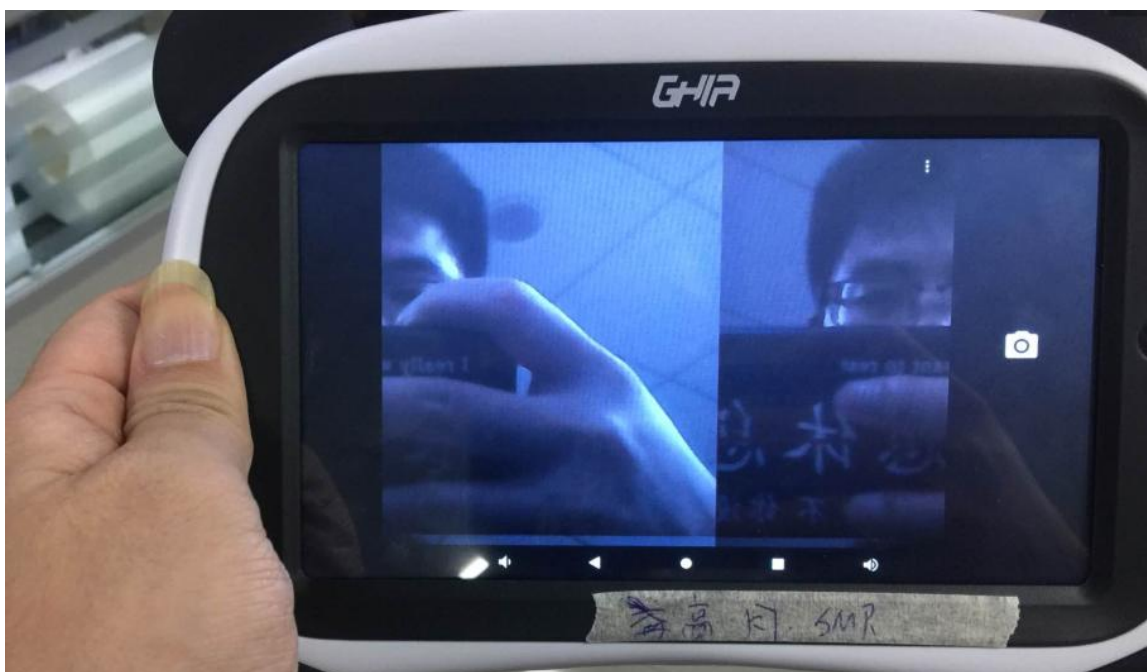
图 70 分屏显示异常图

GC0312 预览分屏显示异常如图，并且每次打开都是分屏。

GC0312 preview screen split is displayed as below picture, and every time the screen is split.

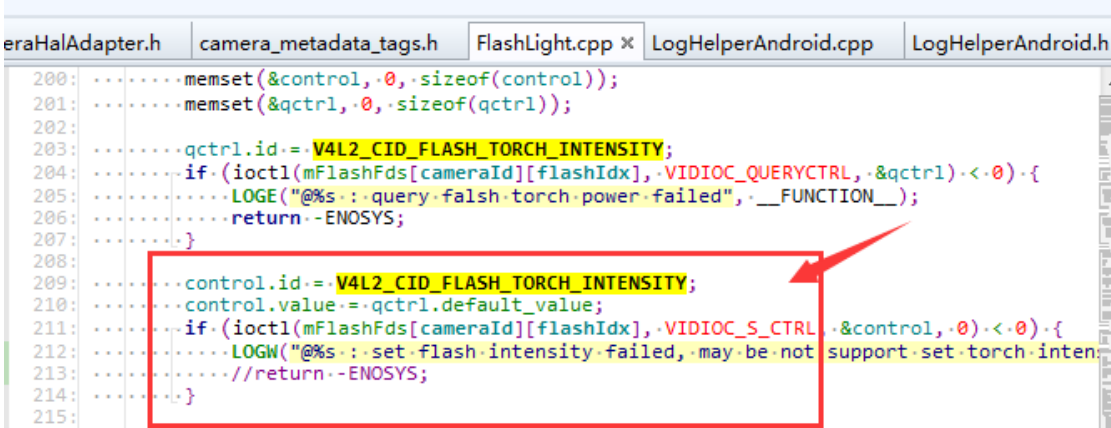
E RkCamera: <HAL> FlashLight: @setFlashMode : set flash intensity failed
D Camera3HALModule: EXIT-hal_set_torch_mode
D CameraFlashlight: setTorchMode(123): wpzz Camera device 0: res(-38).

FlashLight.cpp 定位是这里报错:

```
diff --git a/common/FlashLight.cpp b/common/FlashLight.cpp
index 4383b8d..99915f4 100644
--- a/common/FlashLight.cpp
+++ b/common/FlashLight.cpp
@@ -205,12 +205,14 @@ int32_t FlashLight::setFlashMode(const int cameraId, int flashIdx, const
bool mo
    LOGE("@%s : query falsh torch power failed", __FUNCTION__);
    return -ENOSYS;
}
-
-    control.id = V4L2_CID_FLASH_TORCH_INTENSITY;
-    control.value = qctrl.default_value;
-    if (ioctl(mFlashFds[cameraId][flashIdx], VIDIOC_S_CTRL, &control, 0) < 0) {
-        LOGE("@%s : set flash intensity failed", __FUNCTION__);
-        return -ENOSYS;
+    LOGD(" qctrl.flags(0x%08x)", qctrl.flags);
+    if (qctrl.flags != V4L2_CTRL_FLAG_READ_ONLY) {
```

+         control.id = V4L2_CID_FLASH_TORCH_INTENSITY;
+         control.value = qctrl.default_value;
+         if (ioctl(mFlashFds[cameraId][flashIdx], VIDIOC_S_CTRL, &control, 0) < 0) {
+             LOGE("@%s : set flash intensity failed, may be not support set torch
intensity.", __FUNCTION__);
+             return -ENOSYS;
+         }
    }

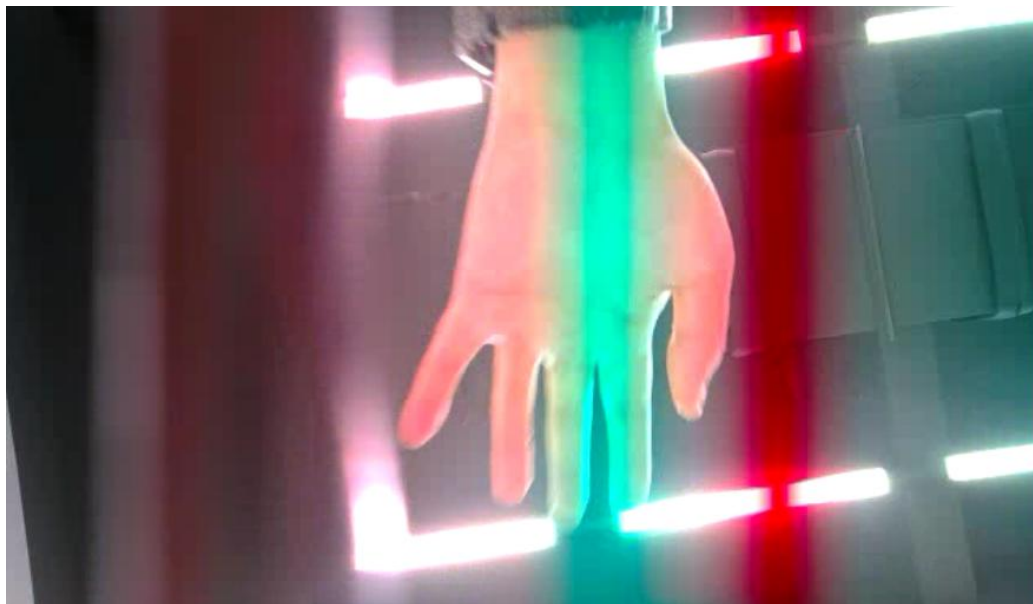
预览过程中晃动图像出现类似如图五彩块状：

试验烧写 R9 版本正常，先替换 boot.img 发现不会；根据 kernel 中间 isp 相关提交点进行定位；定位问题提交点：
