# RK固件升级失败原因分析

发布版本：1.2

发布日期：2017/10/18

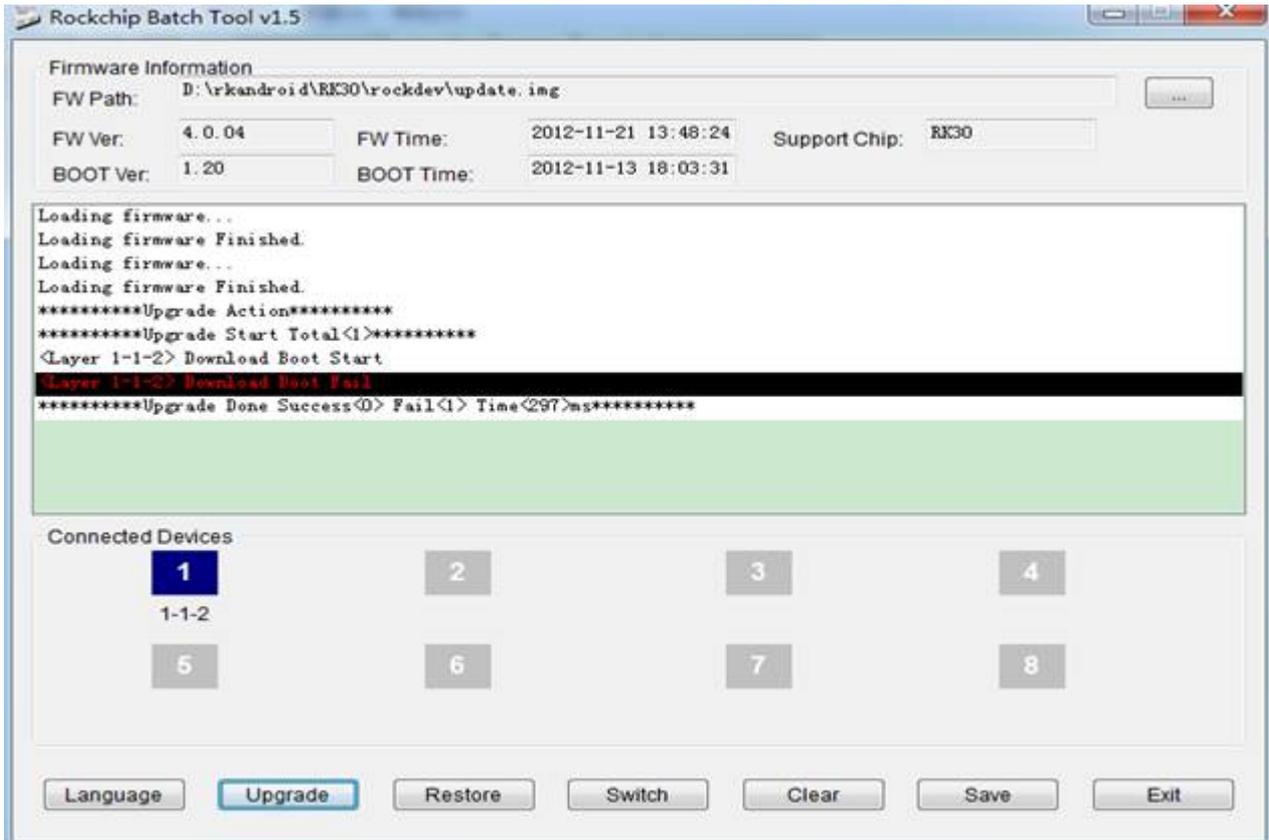
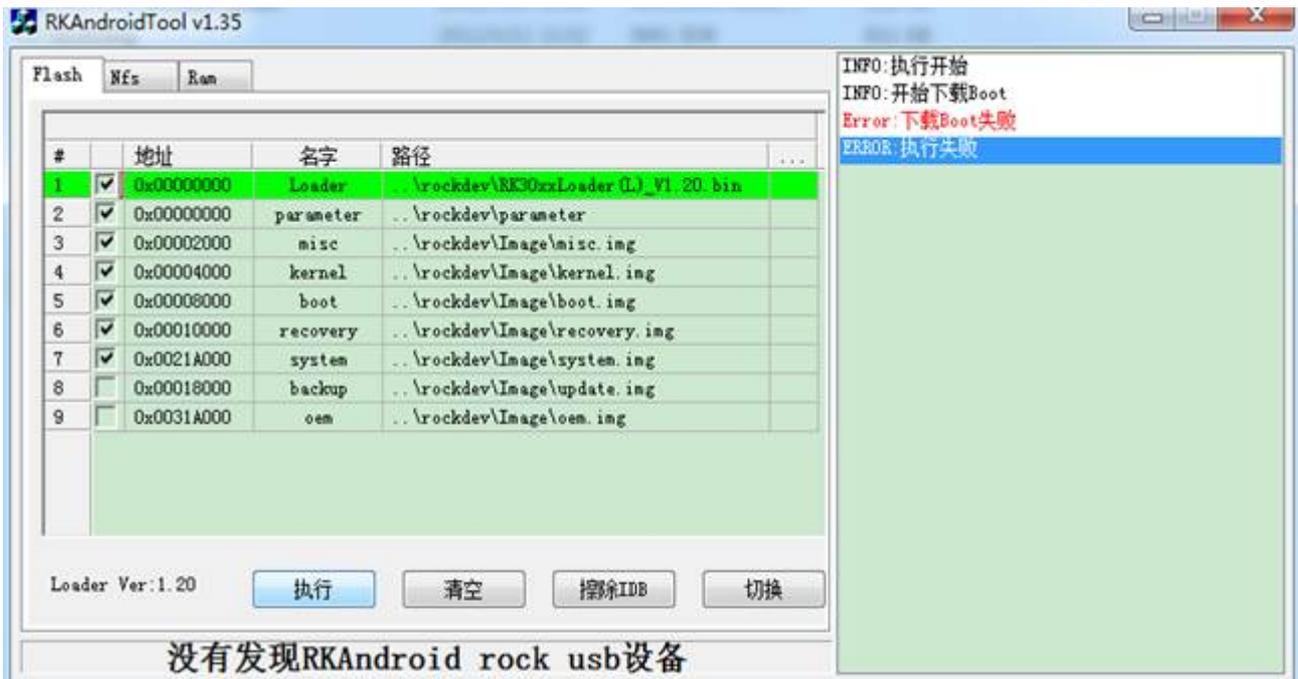
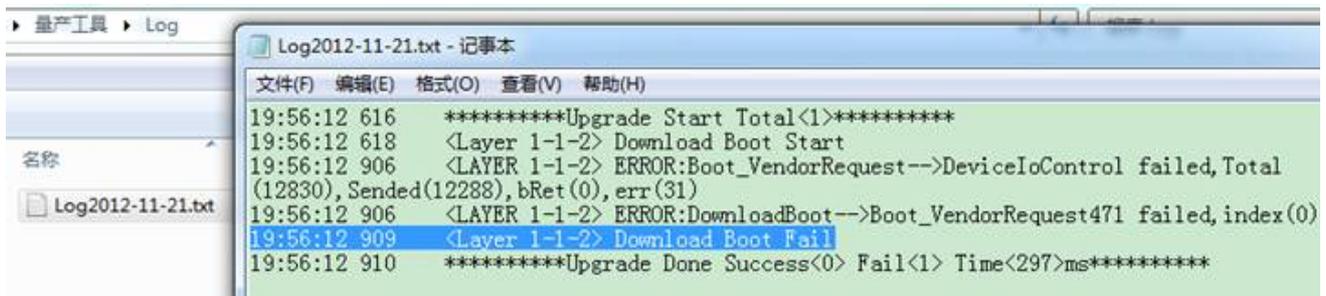
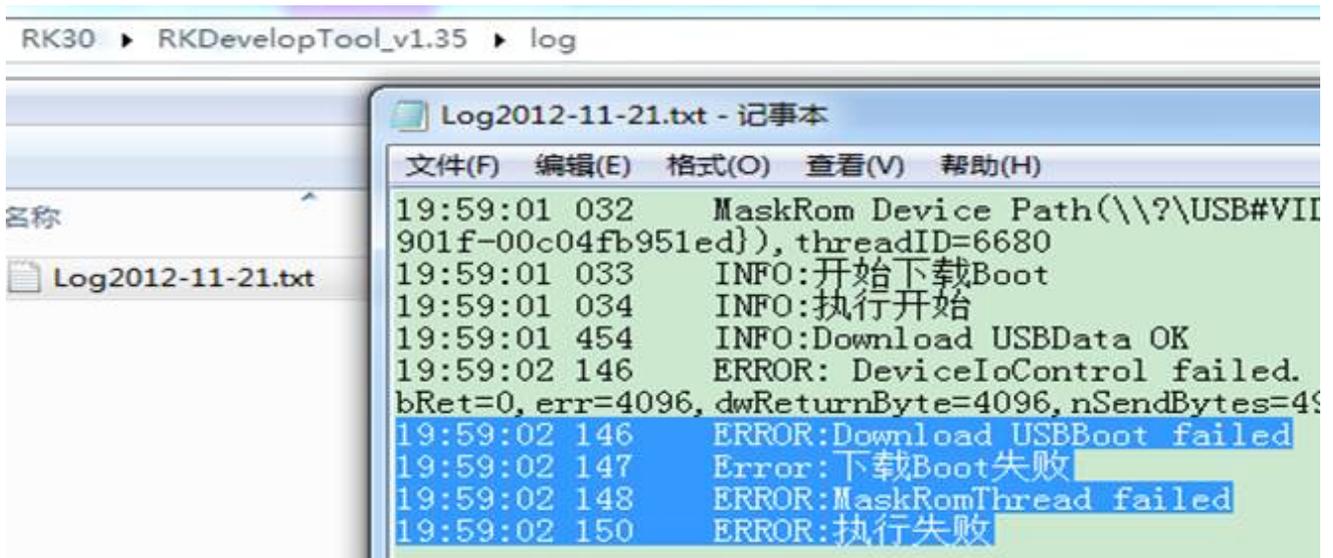
## 2.1. Boot Code 下载失败

出现这种问题可能的原因：

1. USB信号不好
2. 主控虚焊或者电源问题
3. DDR相关问题
4. 供电不足
5. 机器启用secureboot后，升级的固件为非签名固件

1. 使用DDR测试工具测试DDR是否有焊接问题。
2. 使用质量好的短的USB2.0的USB线，并连接在PC机后面的USB口进行固件升级。
3. 检查USB线路上是否接的ESD器件，参数是不是不对。
4. 检查USB供电是否正常：电压和纹波。
5. USB走线是否和其他走线邻层平行。
6. 检查主控和usb相关部分的电阻和电容的参数是否正常。
7. 使用接外电源或者电池供电。
8. 启用secure boot的机器，需要升级对应签名的固件。

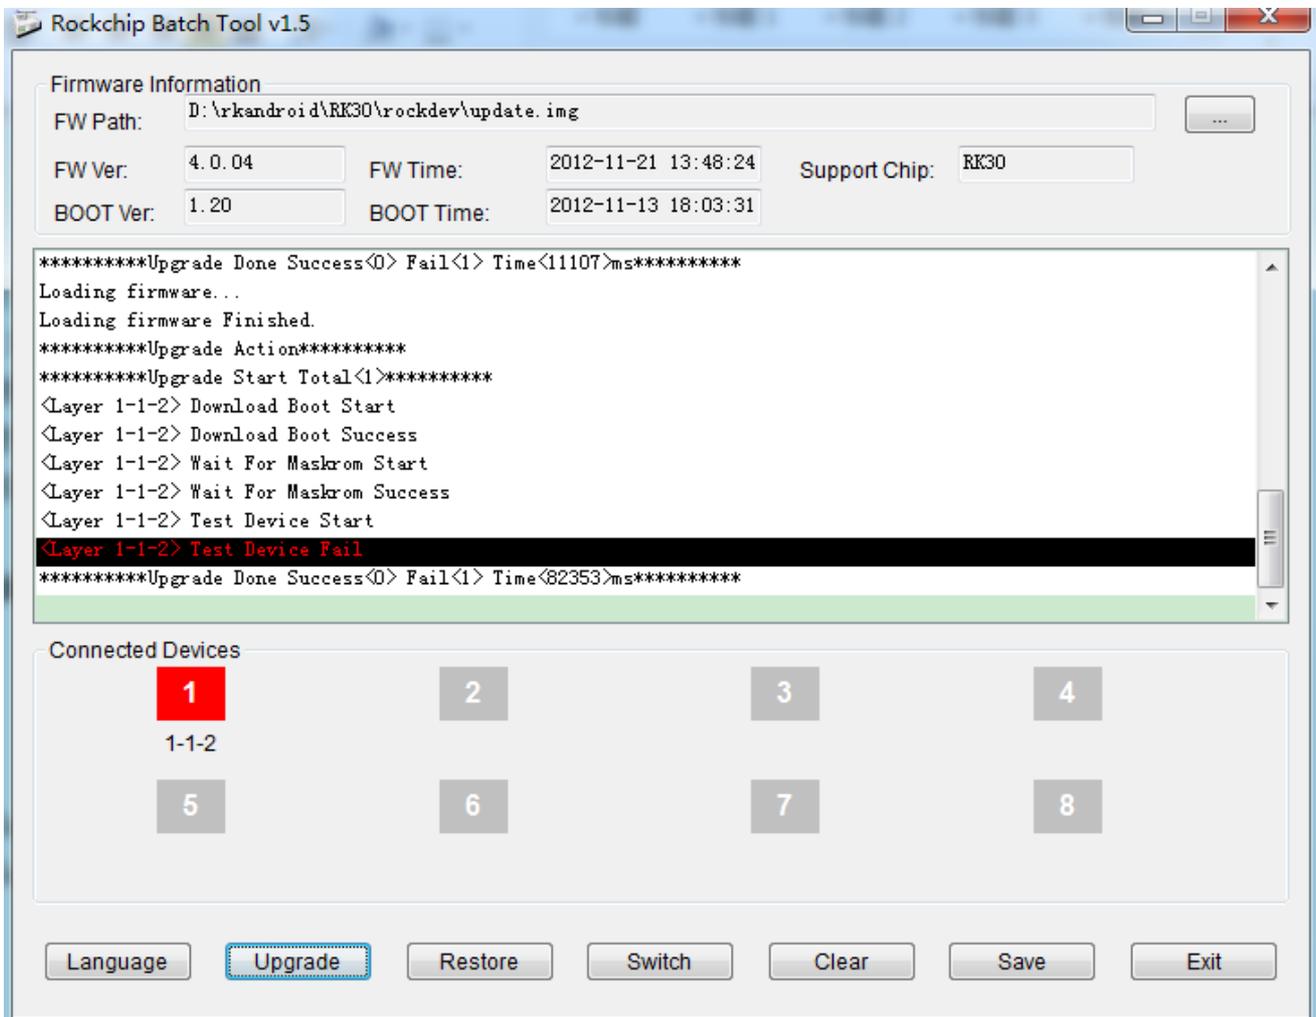
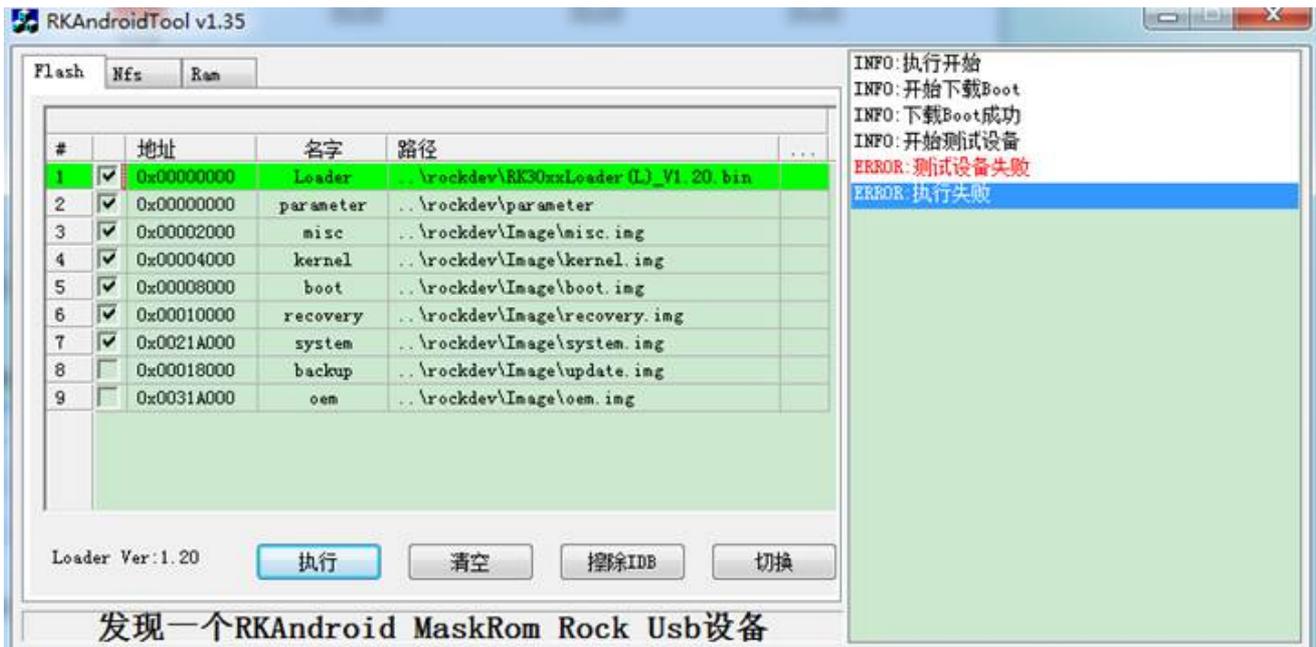
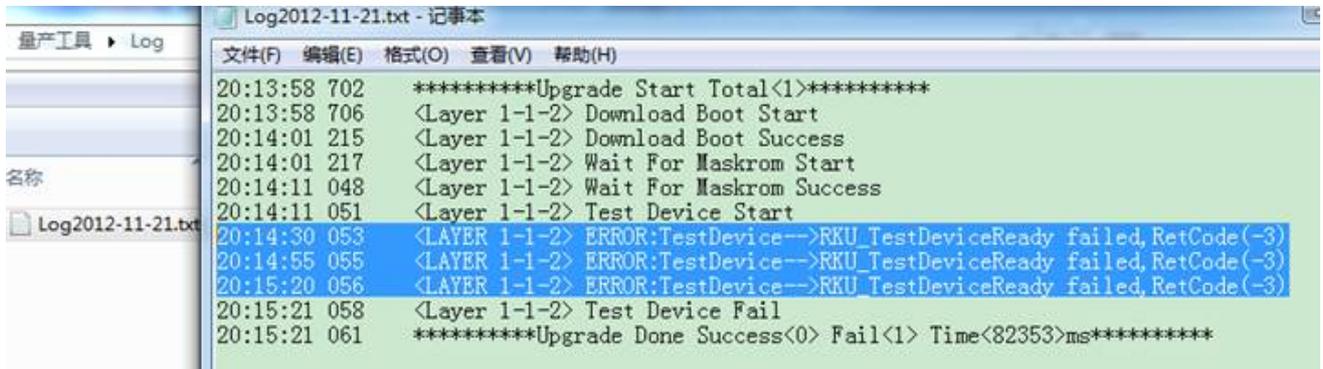
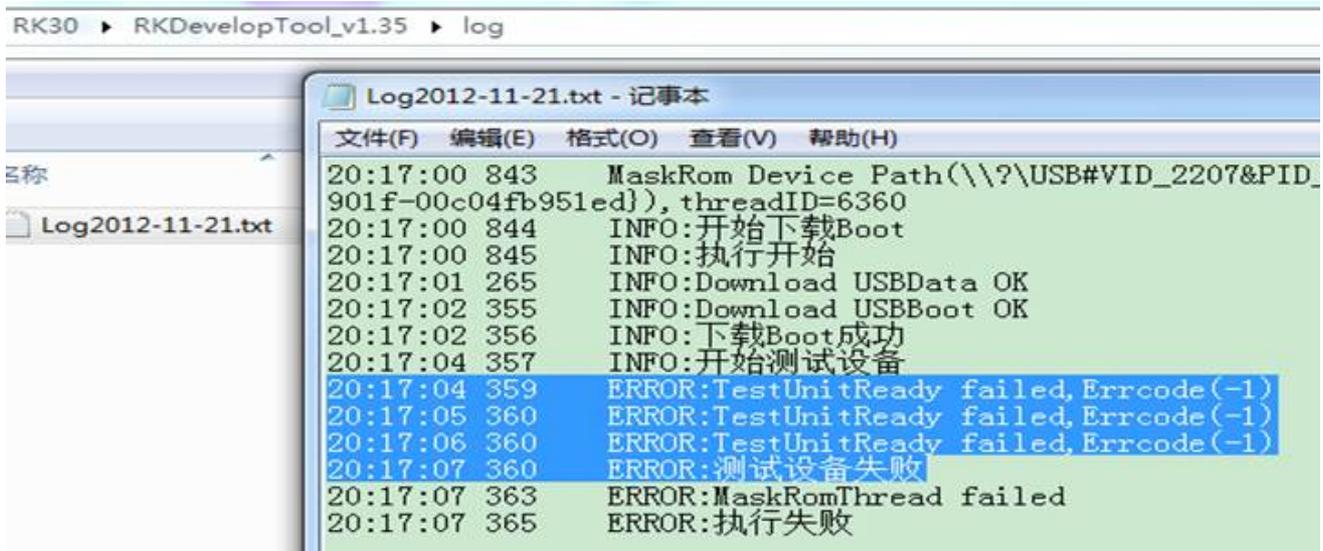
## 2.2. 下载Boot Code成功后测试设备失败

出现这种问题可能的原因：

1. DDR颗粒问题或者DDR布板走线问题（概率比较大）。
2. USB信号不好。
3. Uboot下打包的miniloader时使用的usbplug错误。

1. 使用DDR测试工具测试DDR是否有焊接问题。
2. 分析PCB DDR走线部分，是否有不符合布板规范的走线。
3. 更换DDR颗粒
4. USB部分参考 [“2.1.Boot Code下载失败”](#)处理办法。
5. 接串口分析打印信息，确定CPU运行到DDR还是usbplug

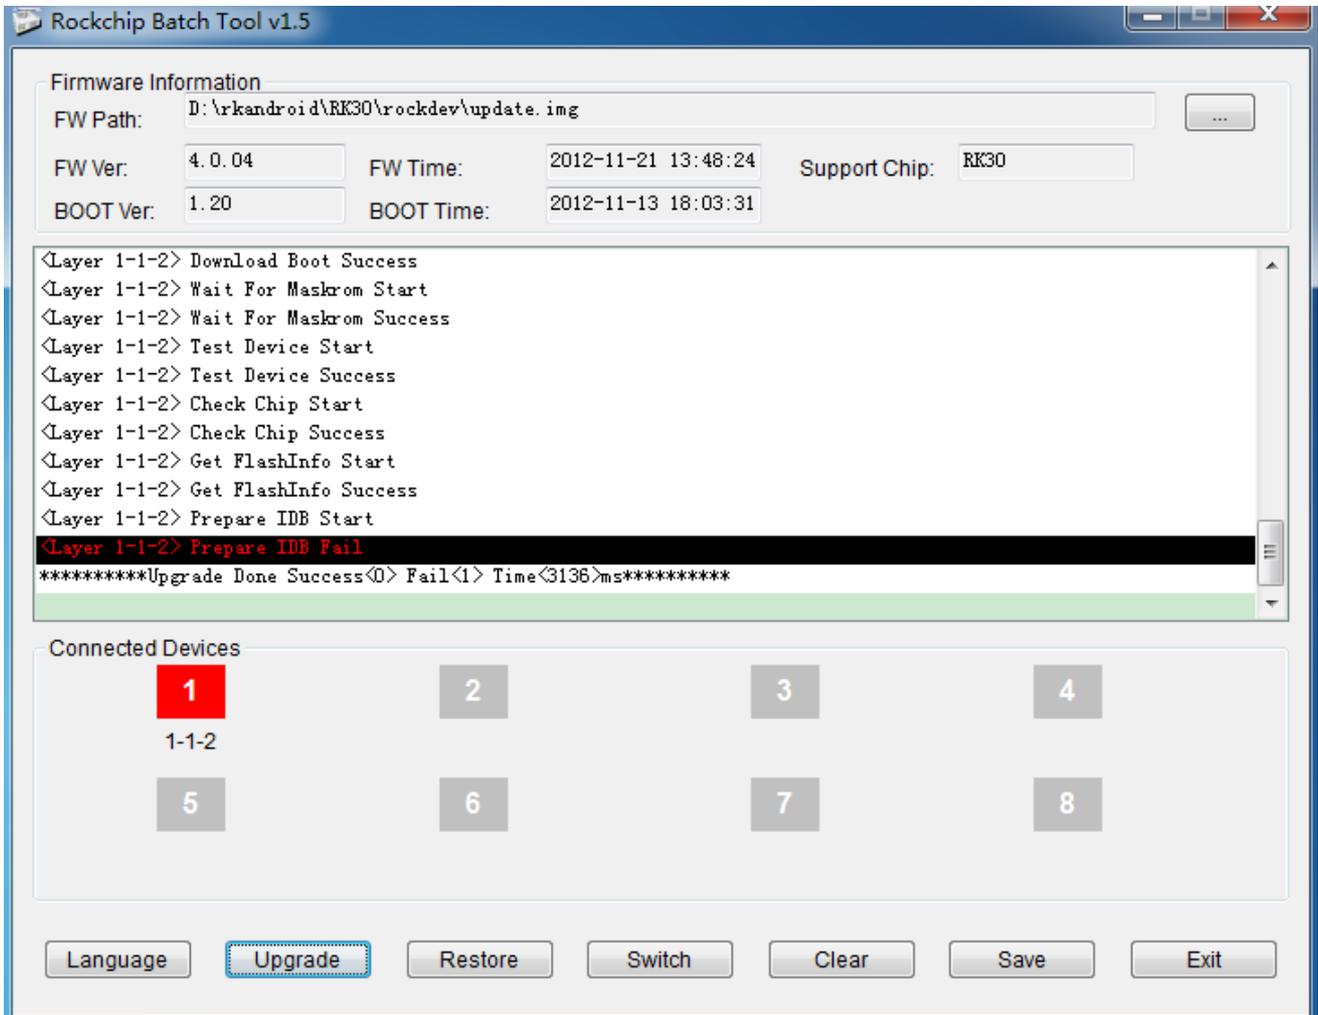
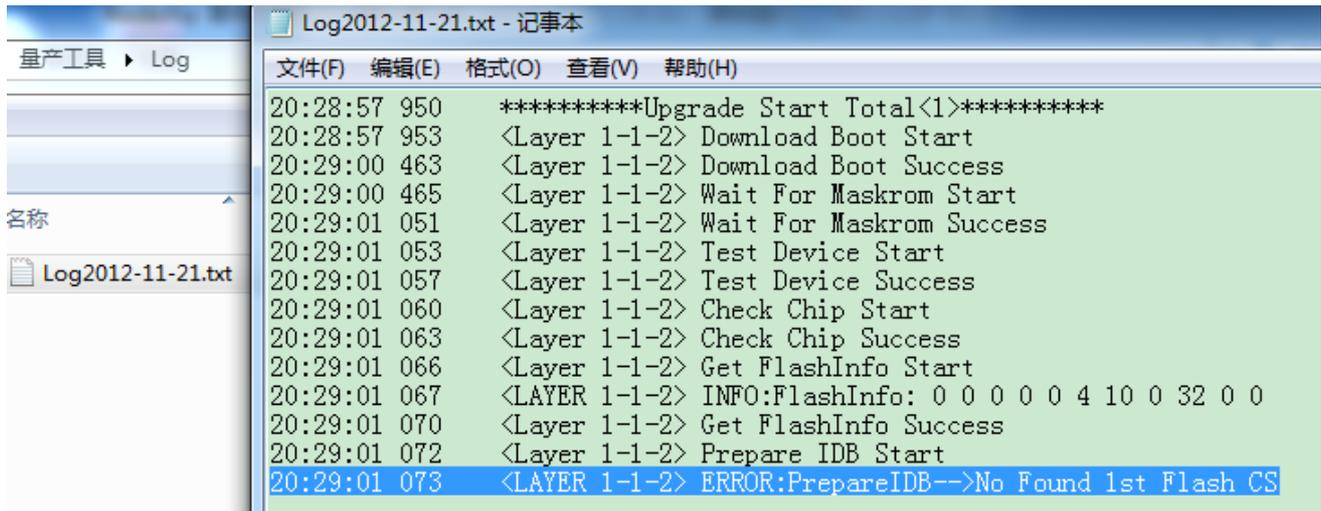
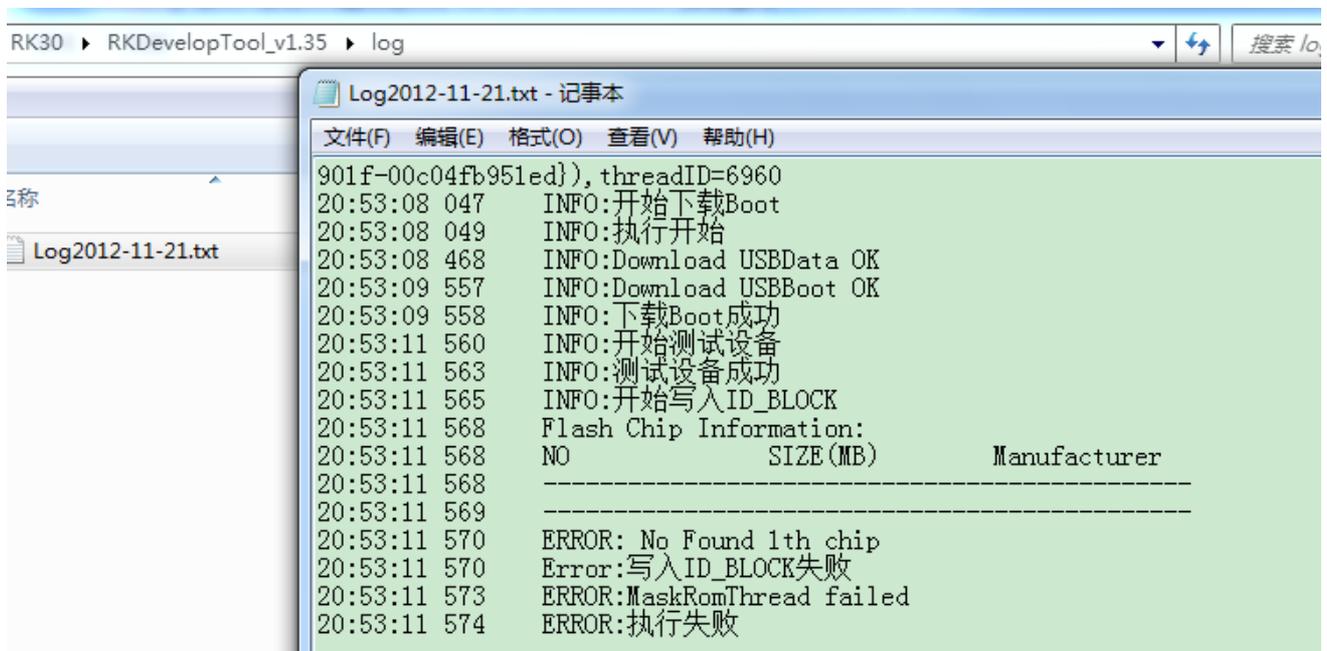
## 2.3. 准备IDB NAND FLASH 或者EMMC 焊接问题

出现这种问题可能的原因：

1. NAND FLASH / EMMC没有焊好
2. 不支持的NAND FLASH
3. PCB板有问题
4. FLASH VCCQ供电不对
5. AP端FLASH SEL选择不对
6. 使用EMMC颗粒，CMD和D0没有接上拉电阻

1. 重新焊接NAND FLASH或EMMC，排查PCB板。
2. 检查电路原理图和NAND FLASH的datasheet，确认NAND FLASH pin38是接对了（Toshiba、Sandisk和Samsung的大部分flash都需要接vcc，其他flash没有要求）。
3. 不支持的NAND FLASH  
联系rockchip [fae@rock-chips.com](mailto:fae@rock-chips.com)更新最新的NAND FLASH驱动补丁，再查看补丁中的NANDFLASH支持列表，确认NAND FLASH是否支持。
4. 如果有串口，可以接串口来帮助分析焊接问题  
下面是正常的机器打印的串口信息，里面有打印FLASH ID。  
使用EMMC的机器，正常不会打印FLASH ID。

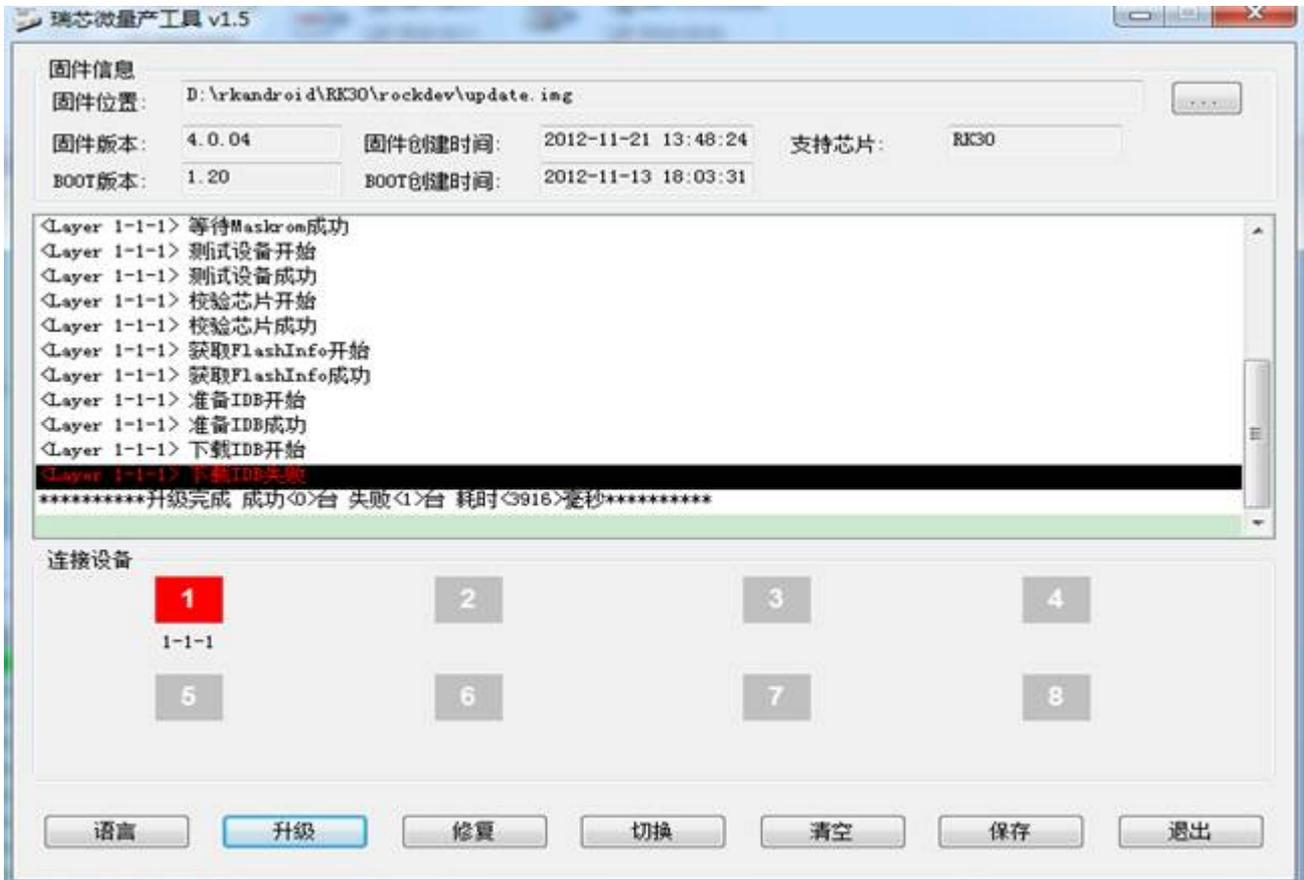
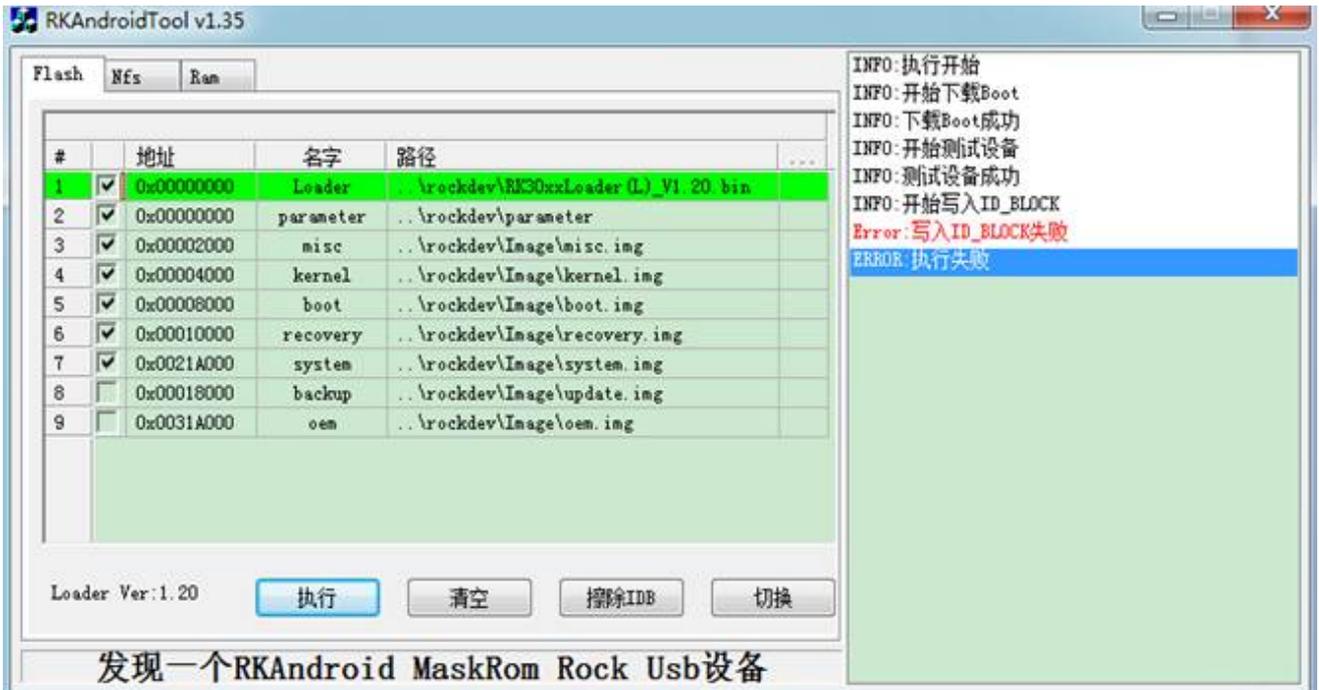
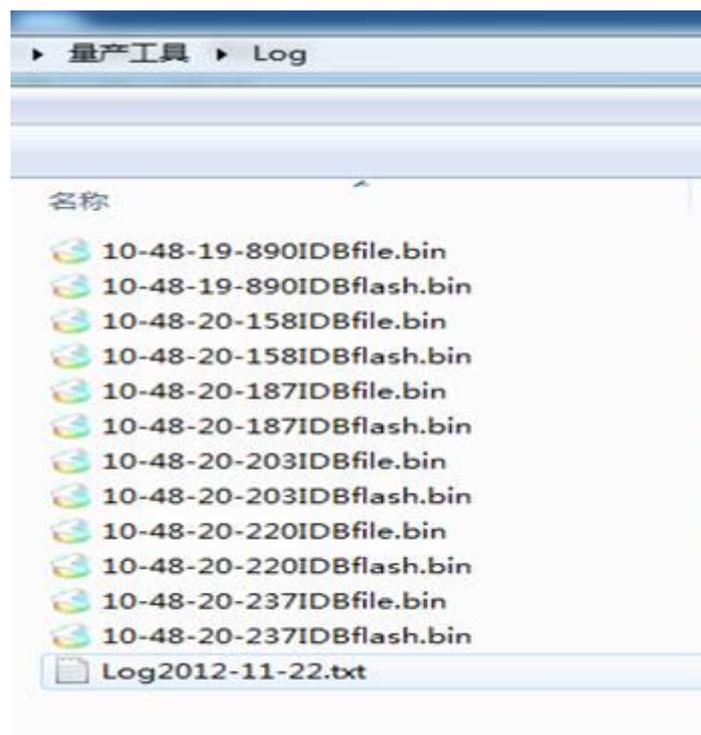
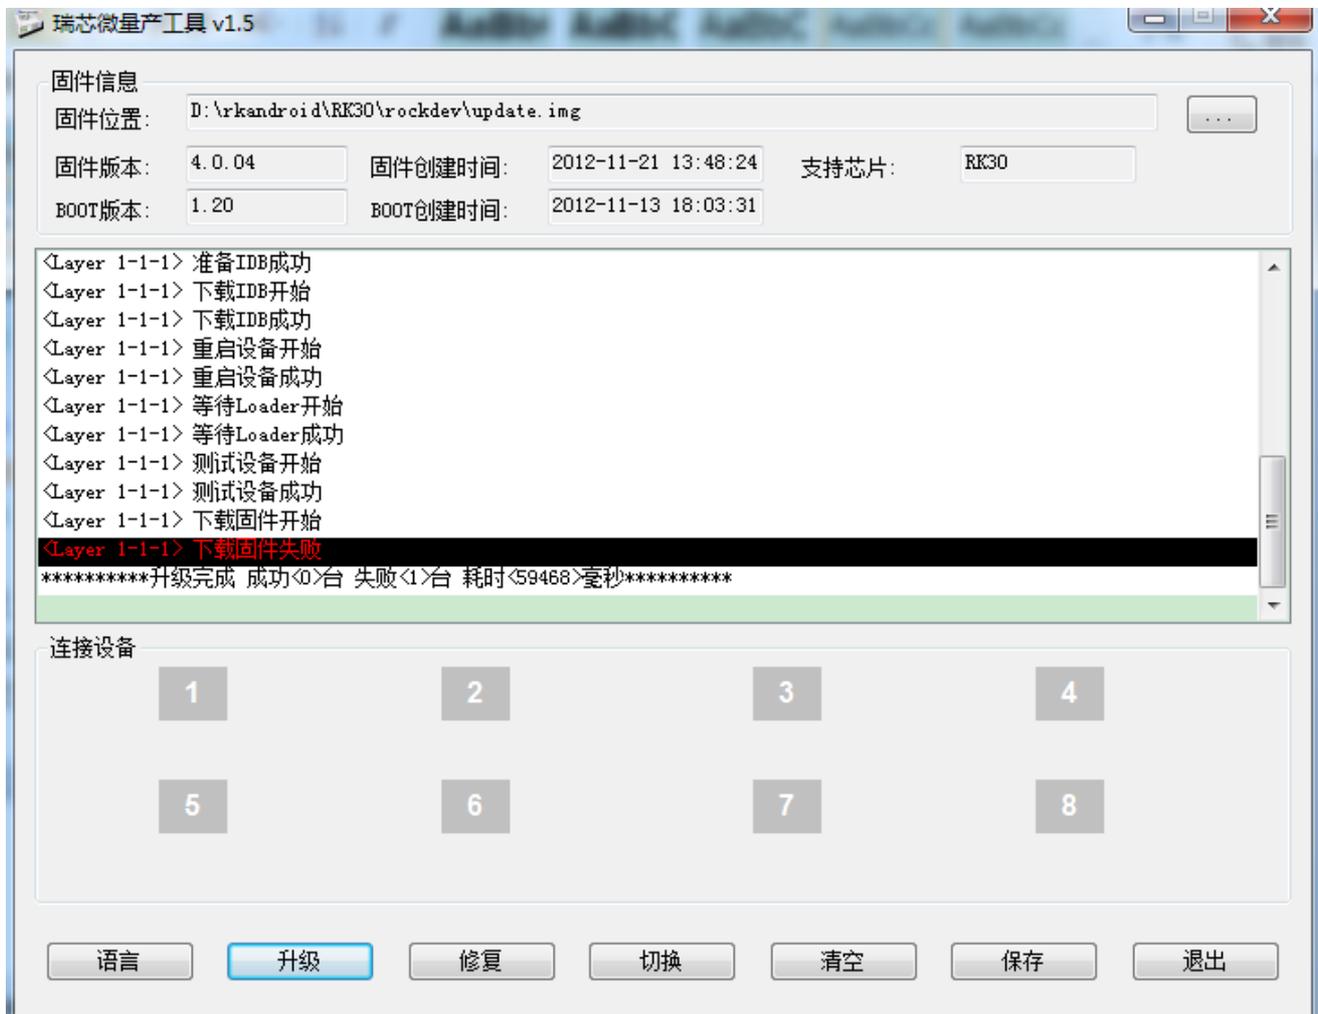
## 2.4. 写入IDB失败

下面这种情况，只有一个bits或者几个bits差异的，是DDR问题，参考“[2.2.下载BootCode成功后测试设备失败](#)”的处理方法。

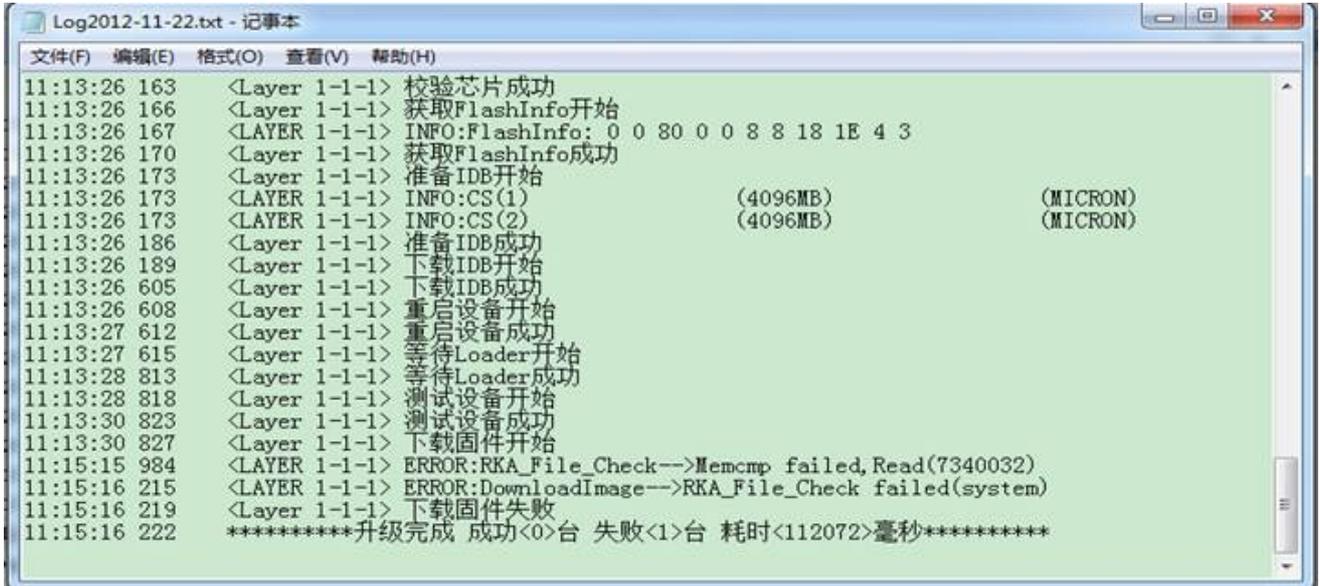
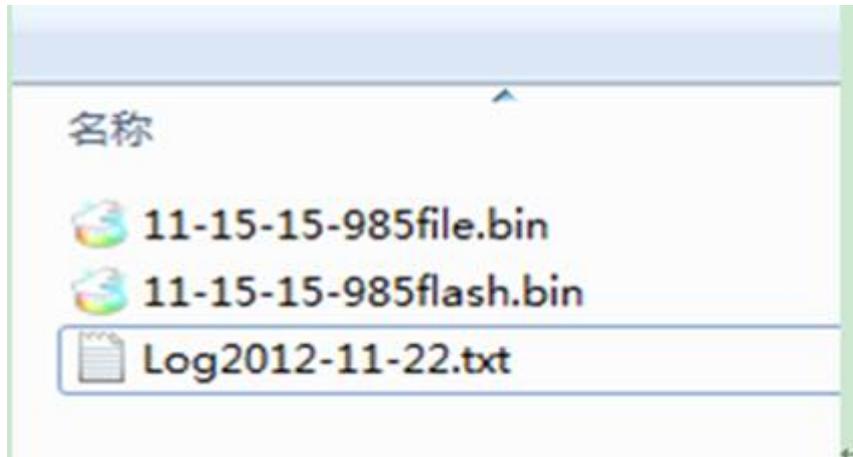
量产工具log目录下log提示RKA\_File\_Check failed :

这种情况下log目下还会生成两个，一个是固件要写到flash的数据，一个是flash里面读出来错误 数据：

上图的固件是rk30的，打包时参数配置错误，配置成RK29了。

解决办法：

打开文件mkupdate.bat，修改
