RK 固件升级失败原因分析

发布版本： 1.2

发布日期： 2017/10/18

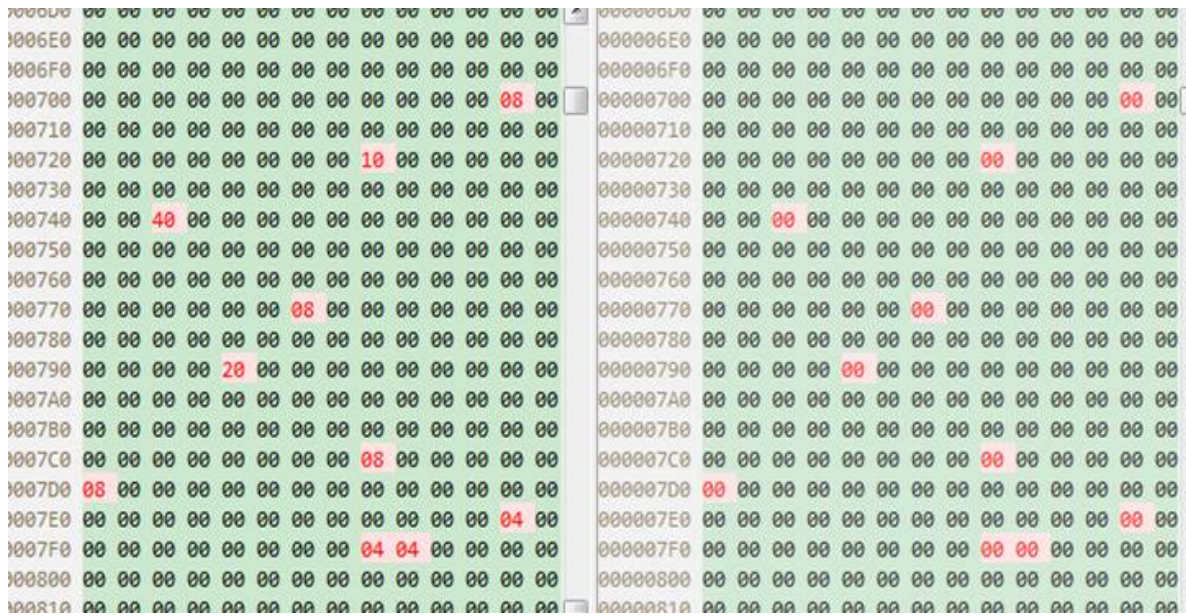
下面这种情况，有非常多的 bits 不同，一般是 NANDFLASH 有问题，可以多升级几次固件看是否可以解决. 如果 NAND FLASH 电源纹波太大或者没有使用滤波电容，可能也会出现这个问题。

电源正常的情况下多次升级不能解决的，需要更换 NAND FLASH 解决。
