Rockchip Android Multimedia FAQ

文件标识: RK-PC-YF-310

本文档主要介绍 Rockchip 多媒体平台常见的调试手段以及开发过程中常见的问题清单。相关工程师遇到有关本文档涉及的问题, 可尝试通过提供方法进行调试, 收敛问题, 提高解决问题的效率, 进一步解决问题。

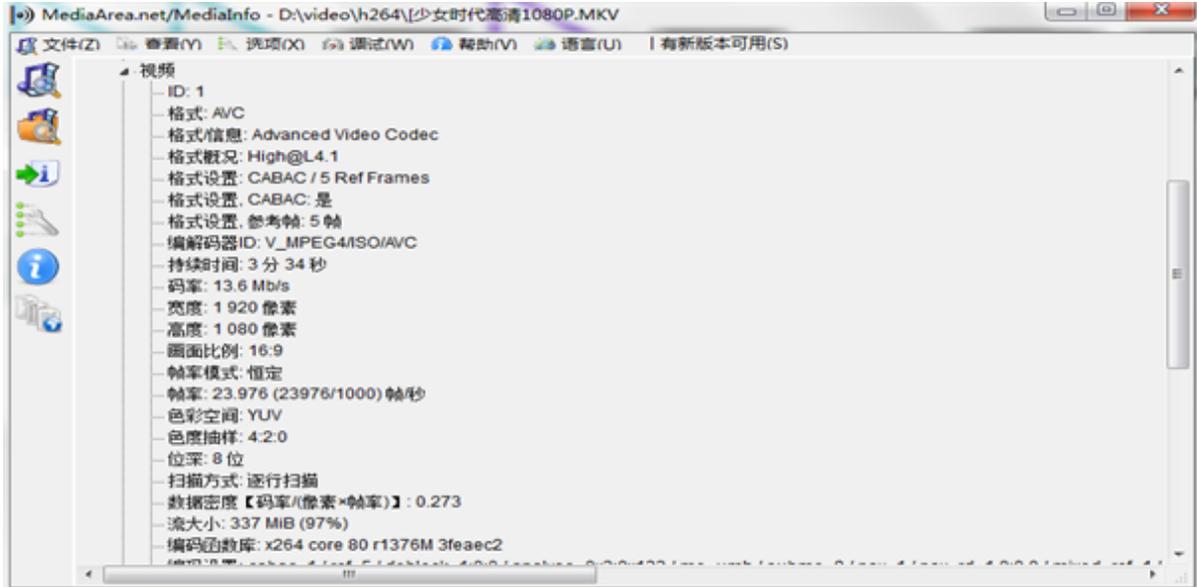
使用 Windows 或 Linux 提供的 MediaInfo 工具可以查询到片源的媒体参数信息，包含编码格式、分辨率、码率、扫描方式、位深等基本信息。对比平台提供的芯片 Datasheet 手册或 Codec Benchmark 可初步判断片源是否支持。

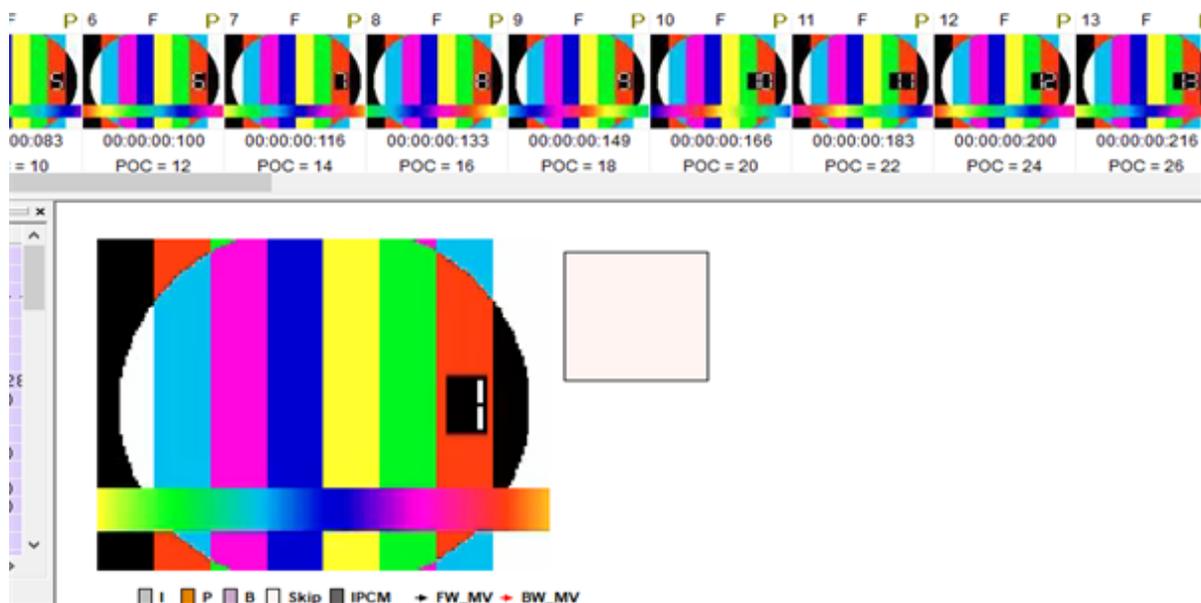
抓取的输入为纯视频轨，可以使用 PC 工具查看分析，如 H264 格式可使用 eseye 或 Vega H264 Analyzer 分析 H265 格式使用 HEVCAnalyzer，通常这些工具可以判断出码流本身是否存在问题或丢帧。如下面的 vega 分析工具预览，POC 值连续且预览无误则说明码流正常且无丢帧。

日志中出现 "error frame" 等相关的打印，则说明硬解过程出错，出现了丢帧。此类问题请先确认送给解码器的码流无误且无丢帧，媒体框架中提供了几种 Dump 解码输入的方式，请参考第 4 章节命令进行操作。

确认解码输入正确，则说明目前的解码框架对该码流适配出现问题，可提交对应的码流并附上 Logcat 日志提交 redmine 指派相应工程师处理。
