# Rockchip Linux PCIe 开发指南

文件标识: RK-KF-YF-141

发布版本: V5.9.0

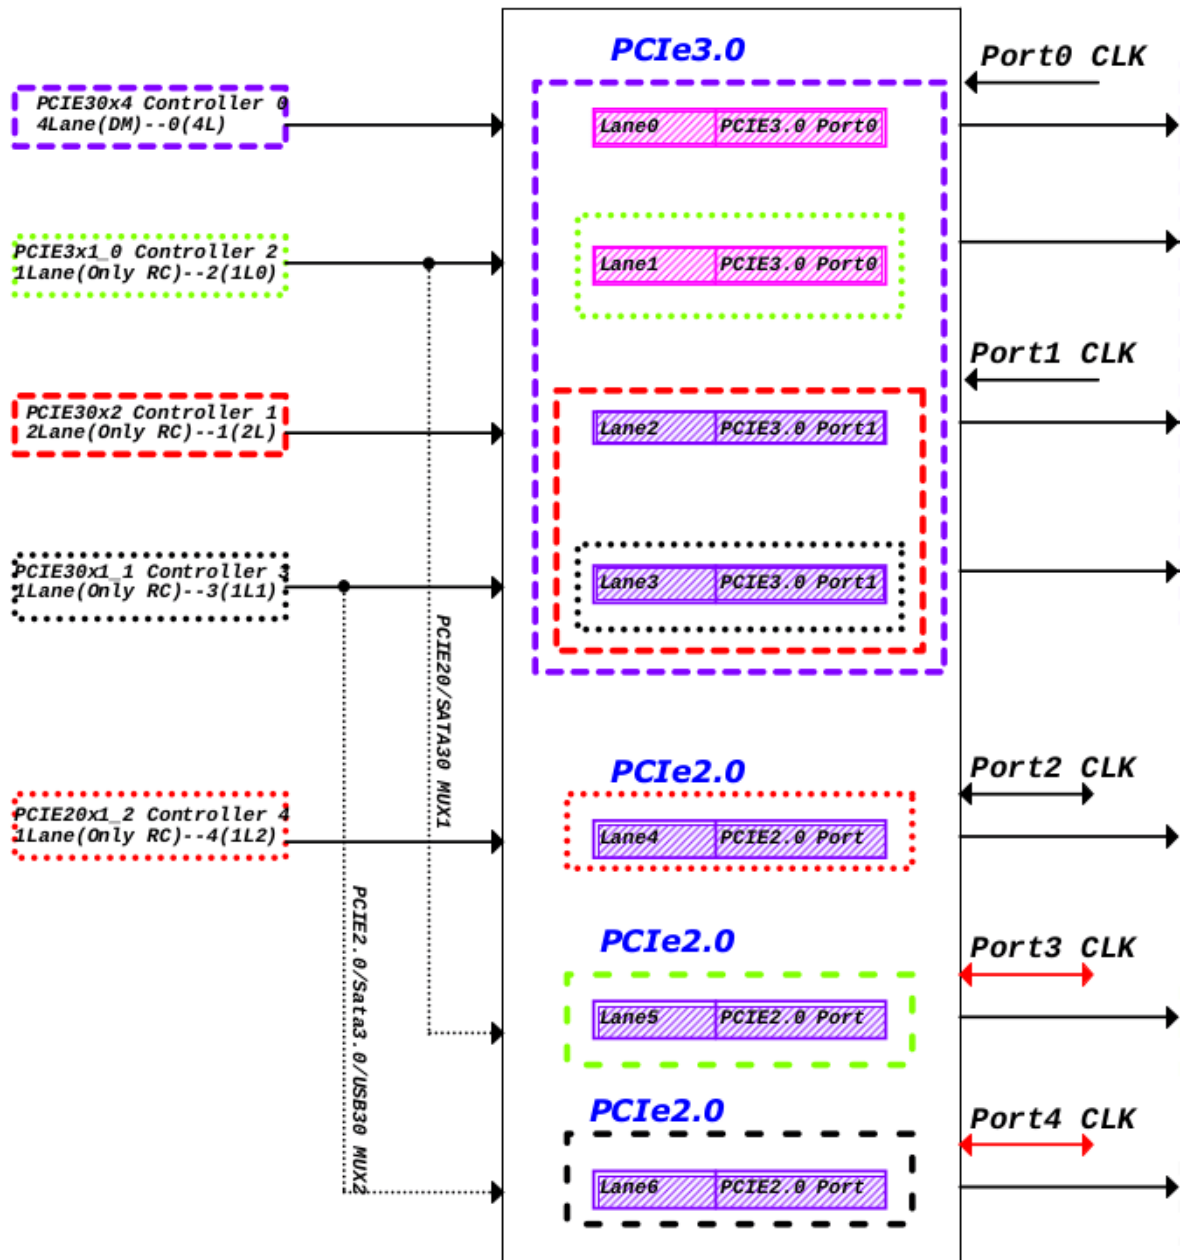
使用限制：

1. pcie30phy拆分后，pcie30x4控制器，工作于2Lane模式时只能固定配合pcie30phy的port0，工作于1Lane模式时，只能固定配合pcie30phy的port0lane0；
2. pcie30phy拆分后，pcie30x2控制器，工作于2Lane模式时只能固定配合pcie30phy的port1，工作于1Lane模式时，只能固定配合pcie30phy的port1lane0；
3. pcie30phy拆分为4个1Lane，pcie3phy的port0lane1只能固定配合pcie2x110控制器，pcie3phy的port1lane1只能固定配合pcie2x111控制器；
4. pcie30x4控制器工作于EP模式，可以使用4Lane模式，或者2Lane模式使用pcie30phy的port0，pcie30phy的port1中2lane可以作为RC配合其他控制器使用。默认使用common clock作为reference clock时，无法实现pcie30phy port0的lane0工作于EP模式，lane1工作于RC模式配合其他控制器使用，因为Port0的两个lane是共用一个输入的reference clock，RC和EP同时使用clock可能会有冲突。
5. RK3588 pcie30phy 如果只使用其中一个port，另一个port也需要供电，refclk等其他信号可接地。

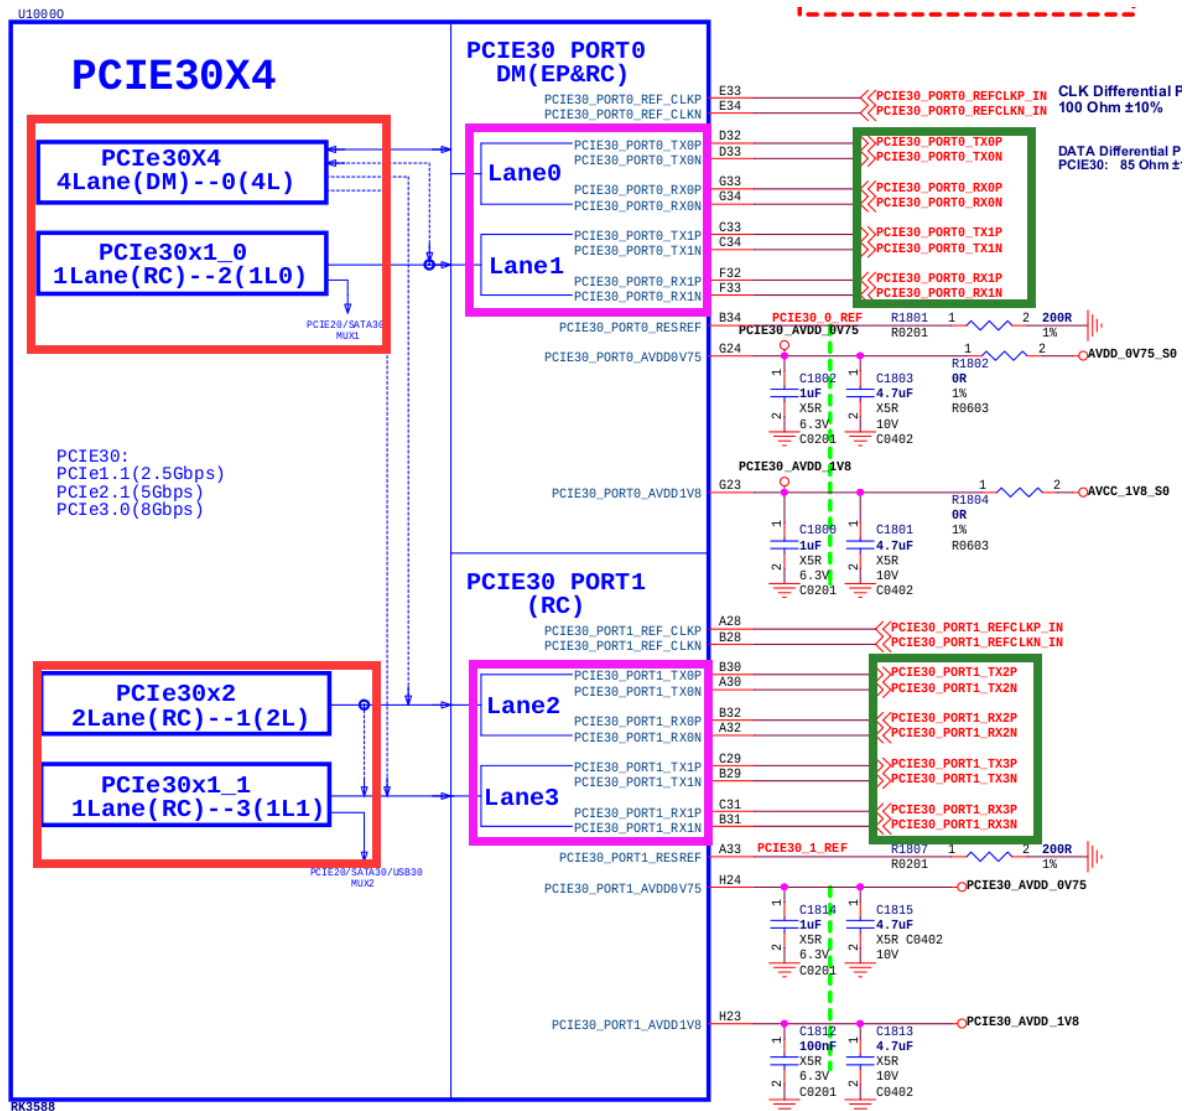
下图是RK3588 pcie30phy及其可能使用的controller，红色方框为controller，粉色方框为PHY信号，绿色方框为外设信号；实际使用哪个控制器可以通过外设信号连接来确认，也可以跟硬件工程师核对理解是否正确。下图是来自RK3588 evb1，设备接的是一个pcie3.0 x4的slot，所以controller用的是PCIe30X4(dts命名pcie3x4)，其他几个controller都未跟这个PHY配合使用。

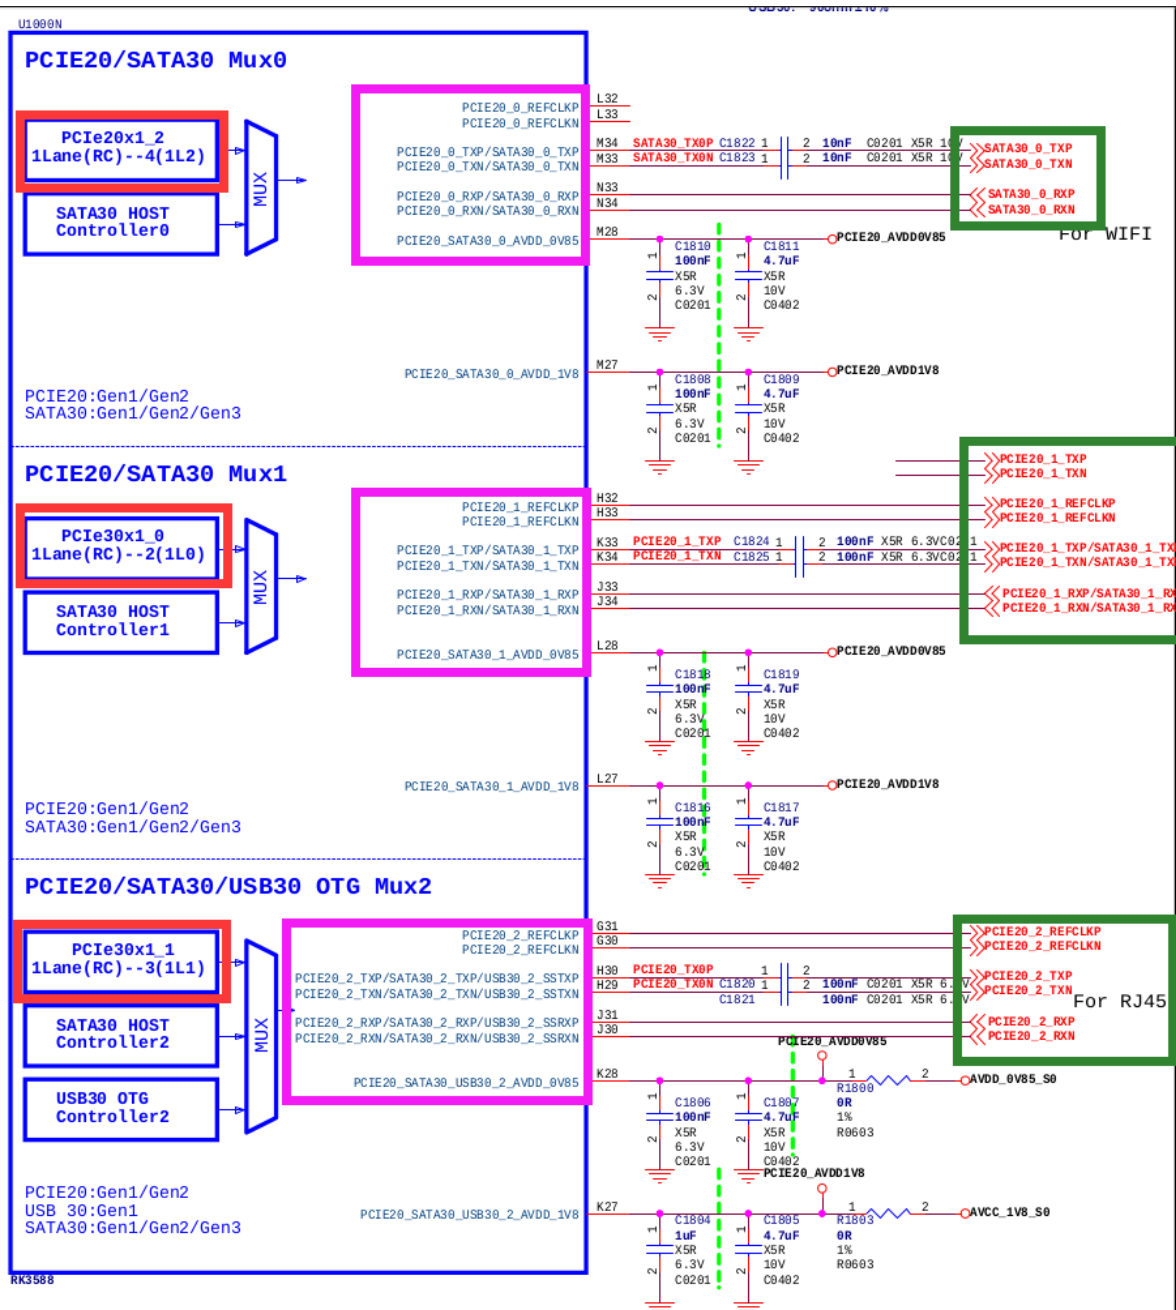
下图是RK3588 comboPHY及其可能使用的controller，红色方框为controller，粉色方框为PHY信号，绿色方框为外设信号；实际使用哪个控制器可以通过外设信号连接来确认，也可以跟硬件工程师核对理解是否正确。此图中Mux0的PHY(combphy0\_ps)工作于SATA模式，未工作于PCIe；Mux1的PHY(combphy1\_ps)配合PCIe30x1\_0(dts命名为pcie2x1l0)可能工作于PCIe模式，需要由最终实际接的设备来确定；Mux2的PHY(combphy2\_psu)配合PCIe30x1\_1(dts命名为pcie2x1l1)工作于pcie模式用于连接一个PCIe网卡。

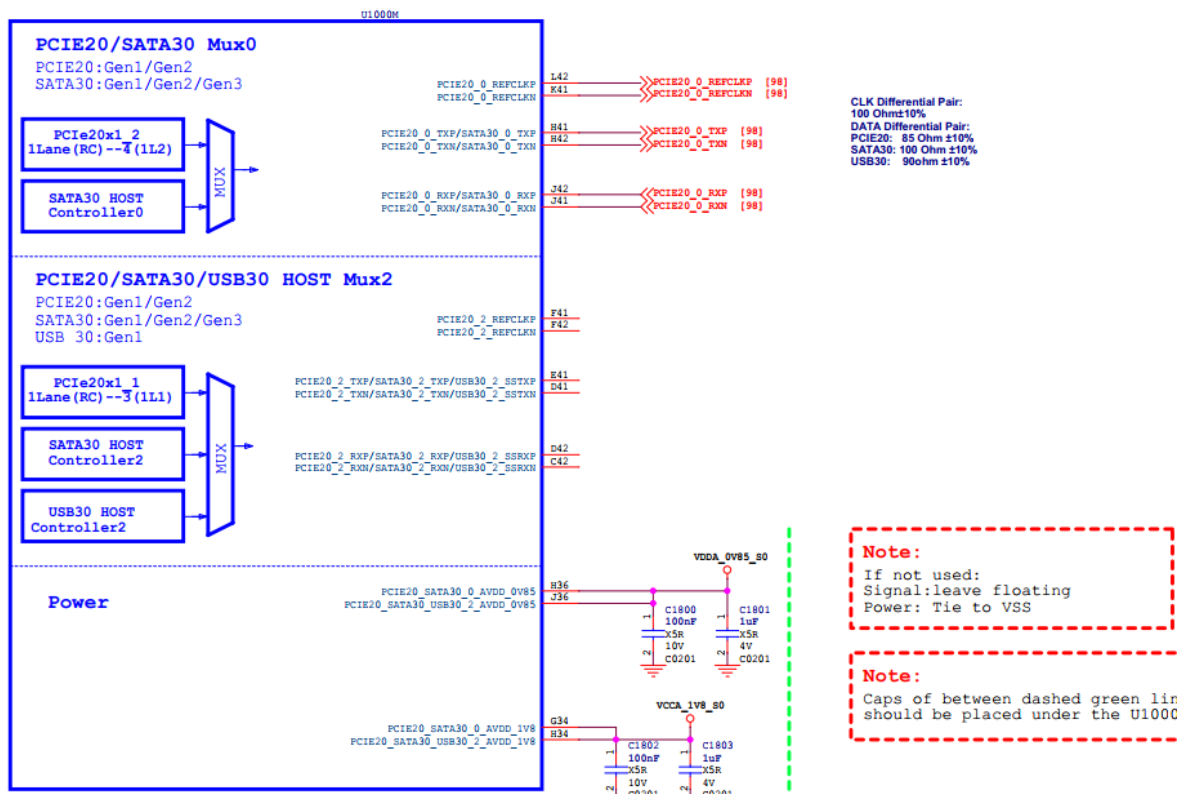
1. 查看原理图，弄清楚Wi-Fi模块所使用的combphy。combphy节点数字表示Mux关系，后缀表示复用关系，p、s、u、q分别表示PCIe、SATA、USB、QSGMII。以此图为例，Wi-Fi是接到了PCIe与SATA复用的PCIe20/SATA30 Mux0上，因此配置的应该是combphy0\_ps节点。

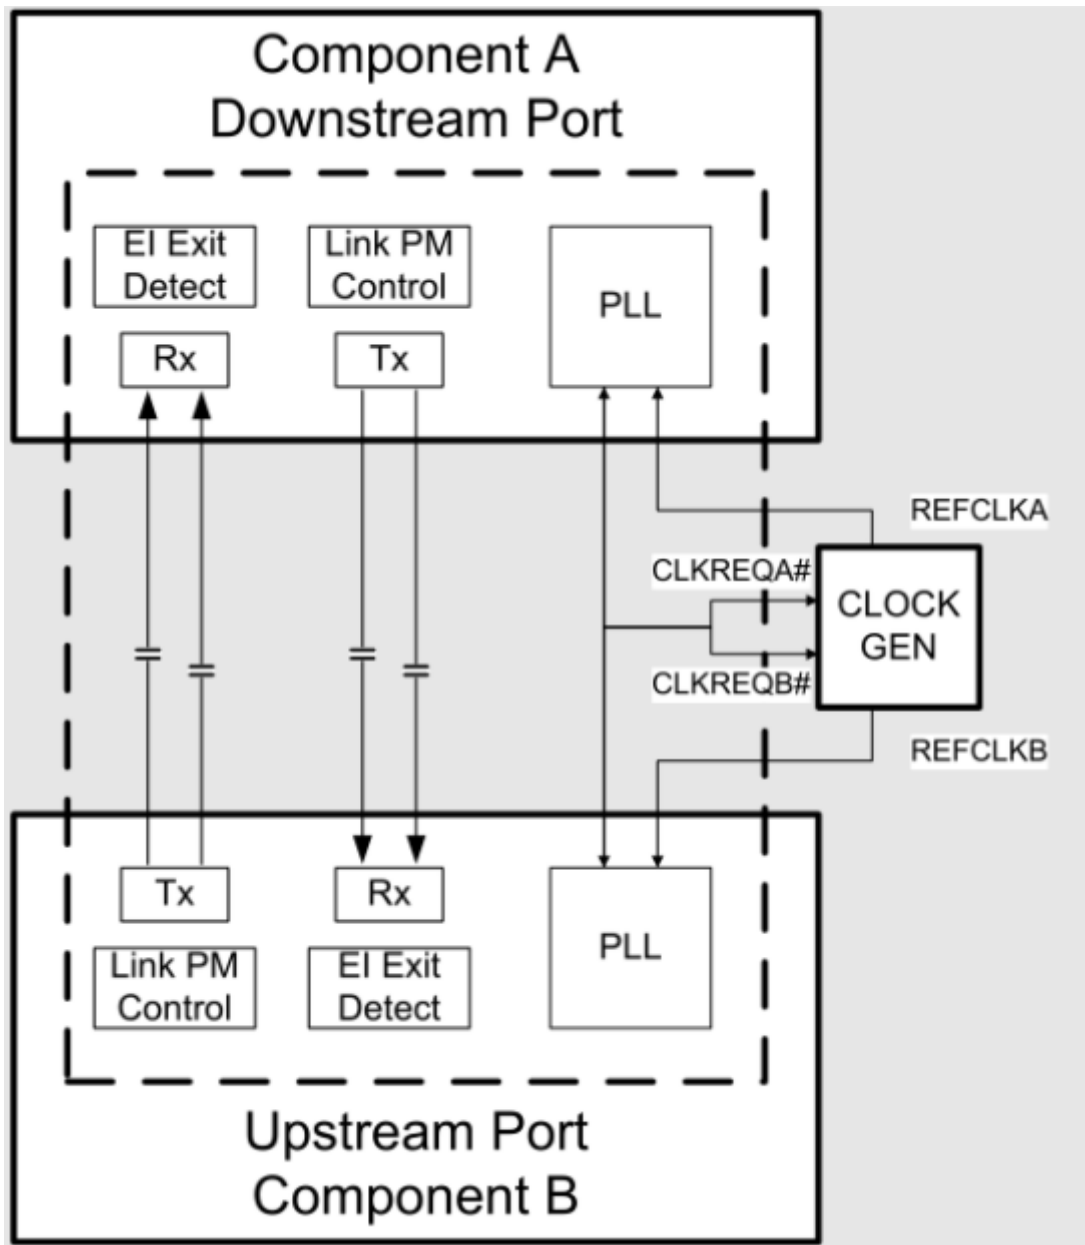
**PM L1 Substates 支持的硬件电路设计:**

- RC CLKREQ#, EP CLKREQ# 双端互联
- 可选优化:
  - 外部参考时钟方案, 可以考虑 CLKREQ# 接入 CLOCK\_GEN OE, 如 CLOCK\_GEN OE 为高有效, 则应添加反相器

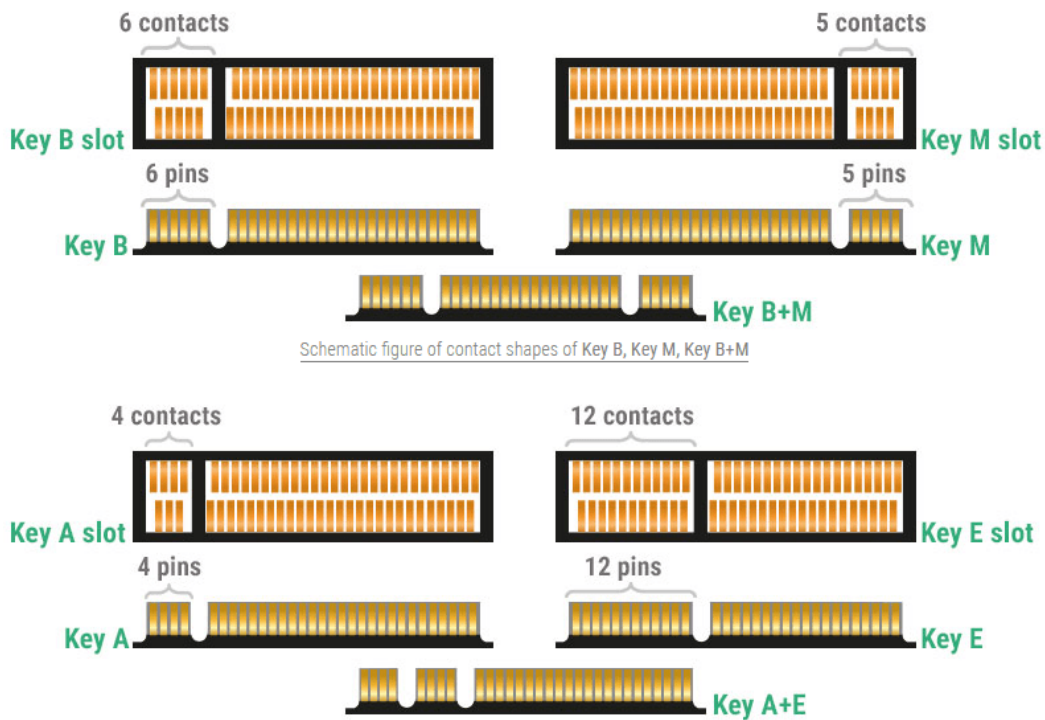
## M.2接口硬件

Key B+M的金手指可以使用key B或者key M的转接板slot，key A+E的金手指可以使用key A或者key E的转接板slot。其余类型的金手指请严格按照接口选择对应型号的转接板slot。
